Beschrijving van de voortgang van de restauratie  
van het schilderij van Jacob Adriaan (“Jacques”) van Mourik  
met als titel: *Regenboog over korenvelden*

*Restauratie-Atelier Nabuurs*

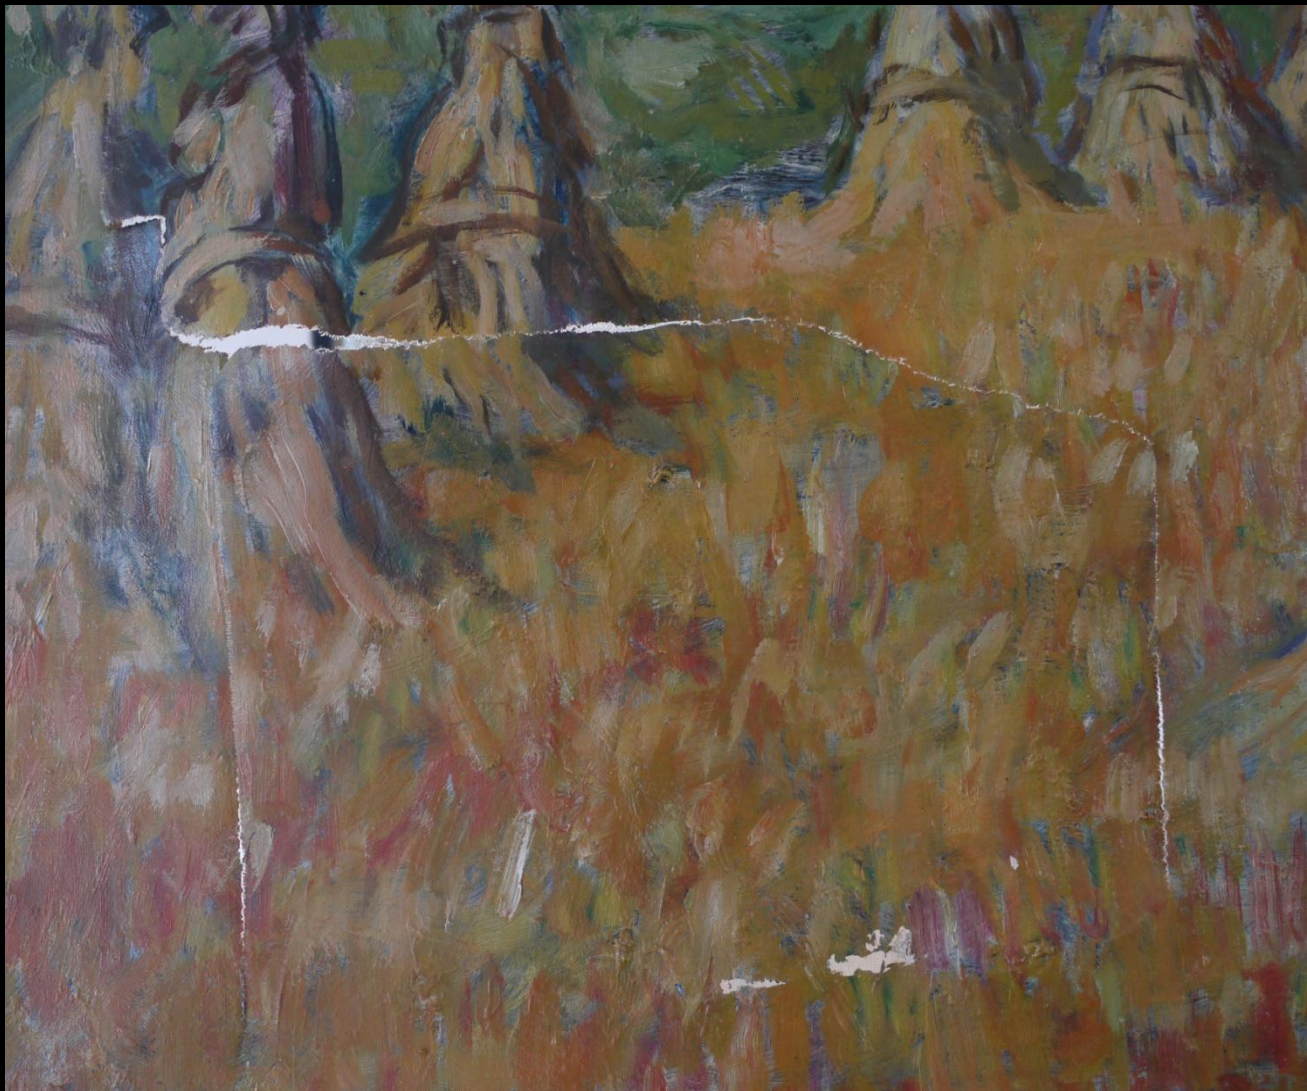
Primaire reden van de restauratie betrof een scheur in het schilderij, ontstaan onder uitoefening van mechanische druk. De totale grootte van de scheur betreft ongeveer 81 centimeter.

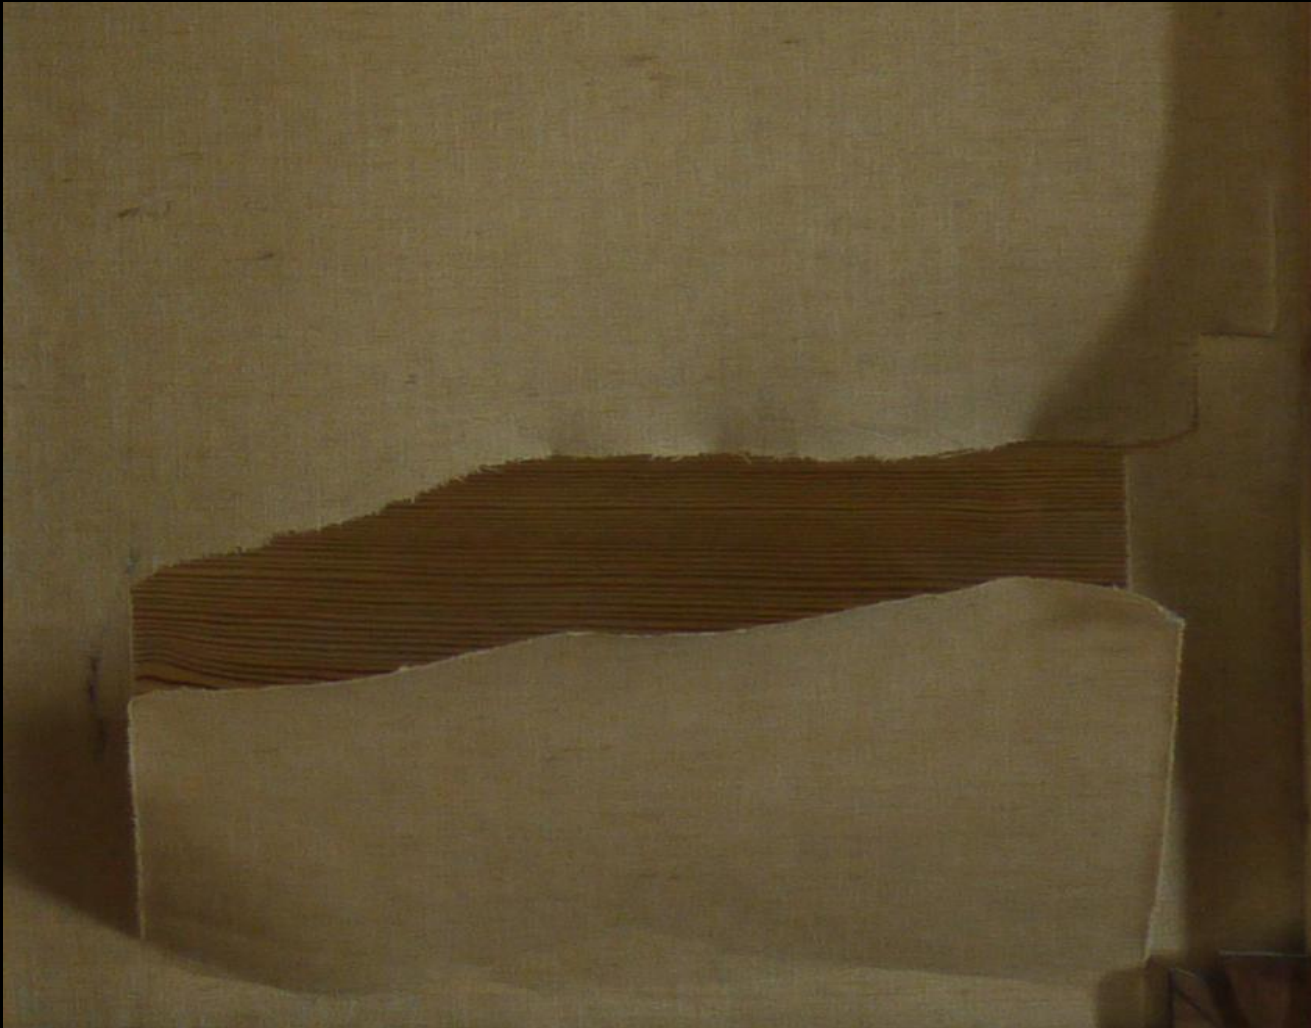
Detailfoto vanaf de achterzijde van de grote scheur.

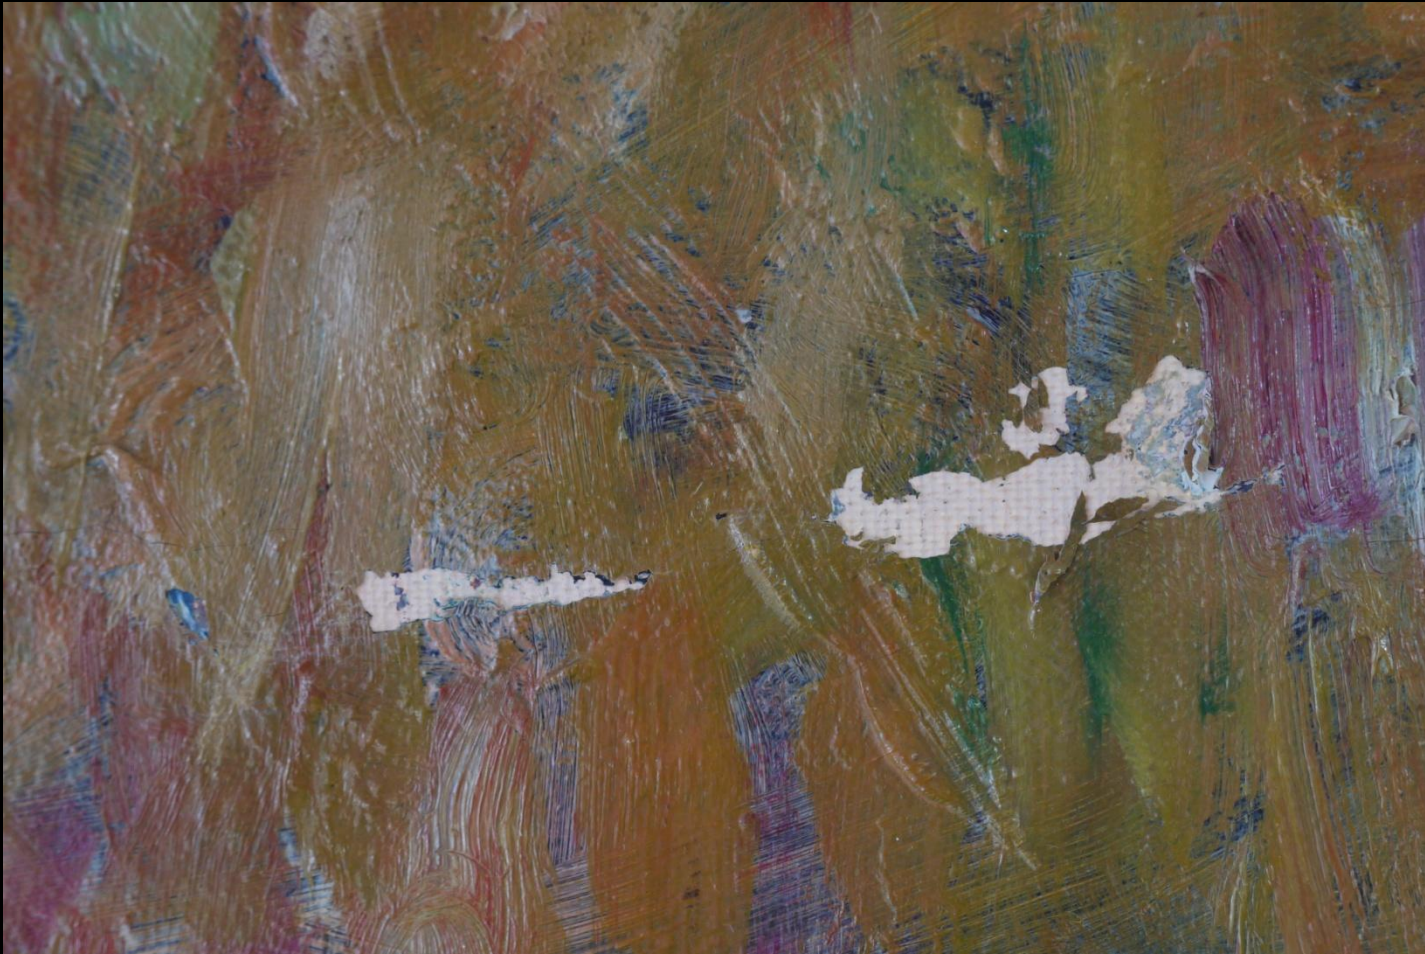
Detailfoto van het verfverlies bij de grote scheur.

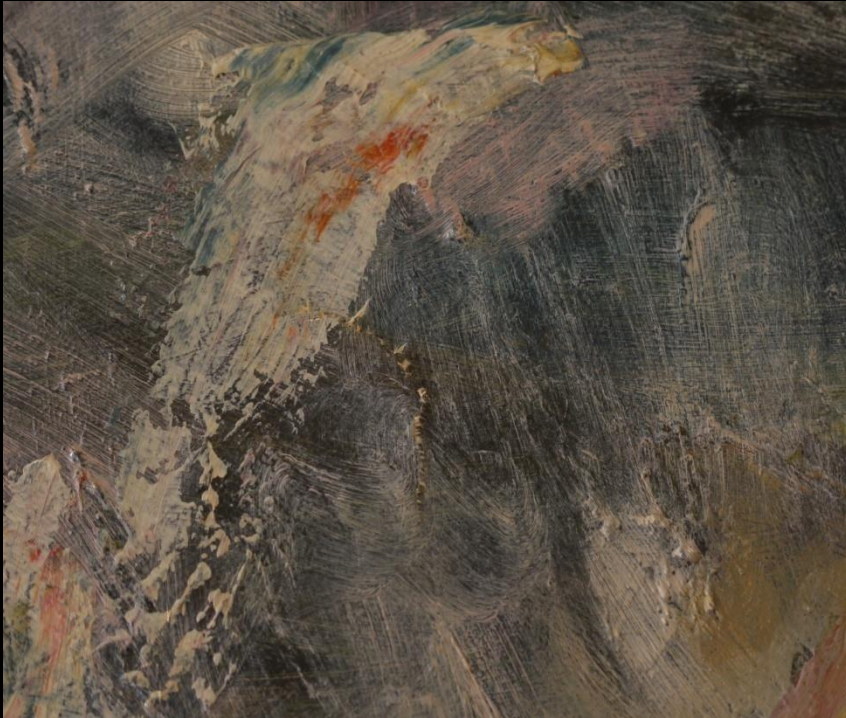
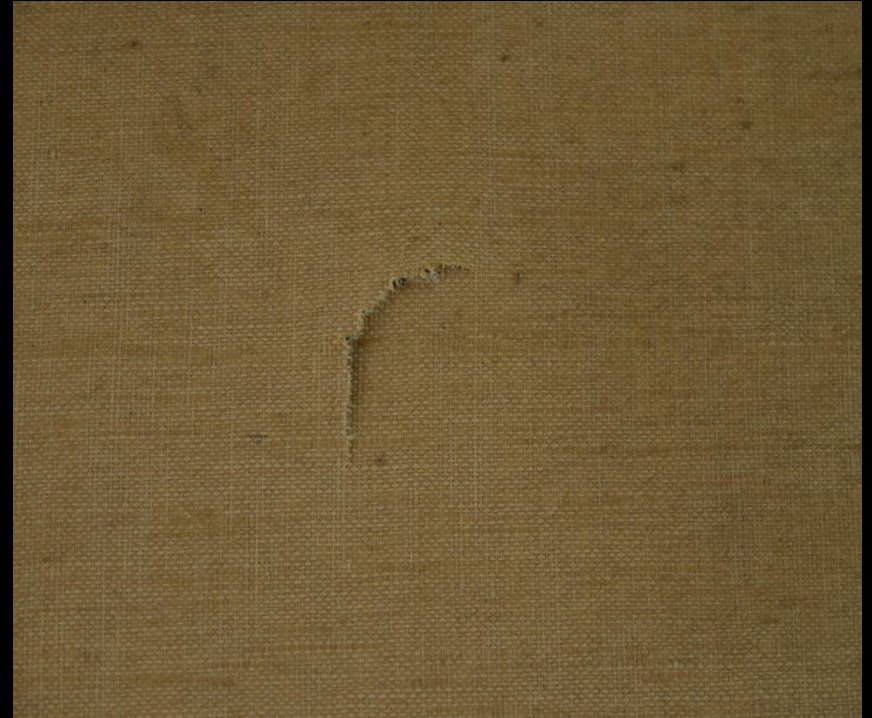
Detailfoto's van de kleinere scheur in het schilderij vanaf voor- en achterzijde.

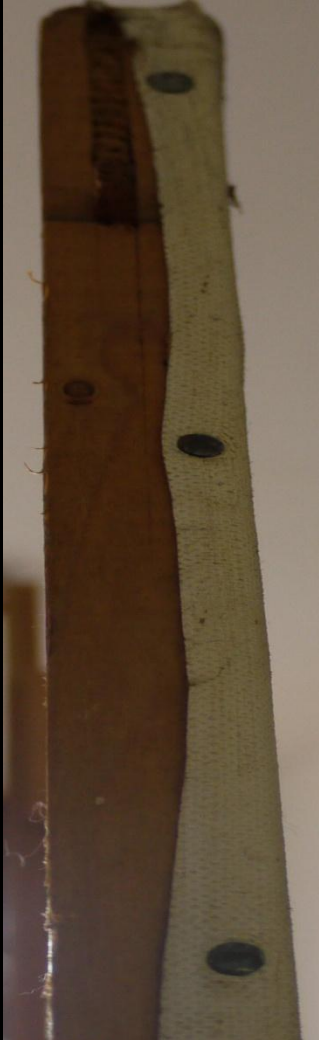
Detailfoto van de zeer smalle  
opspanrand

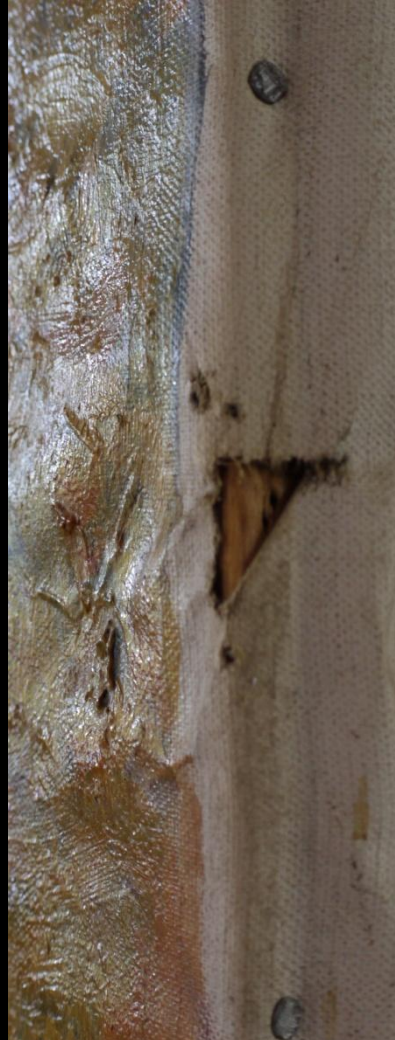
Detailfoto van het gat in de  
opspanrand

4 stadia met betrekking tot de reparatie van het gat op de opspanrand door middel van een inlay.

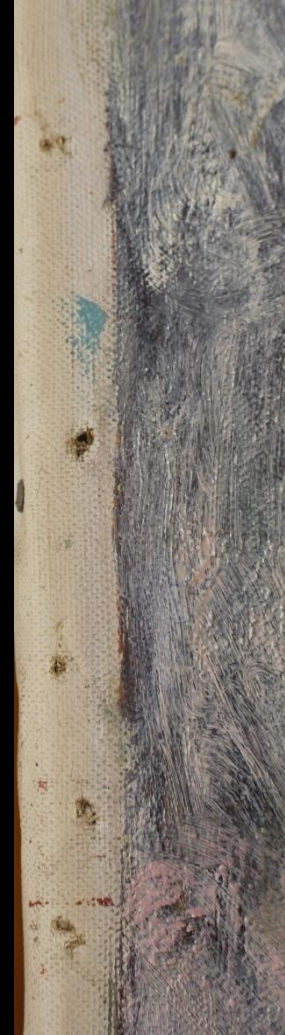
Detailfoto van de spijker-  
gaten aan de zijkant van  
het schilderij

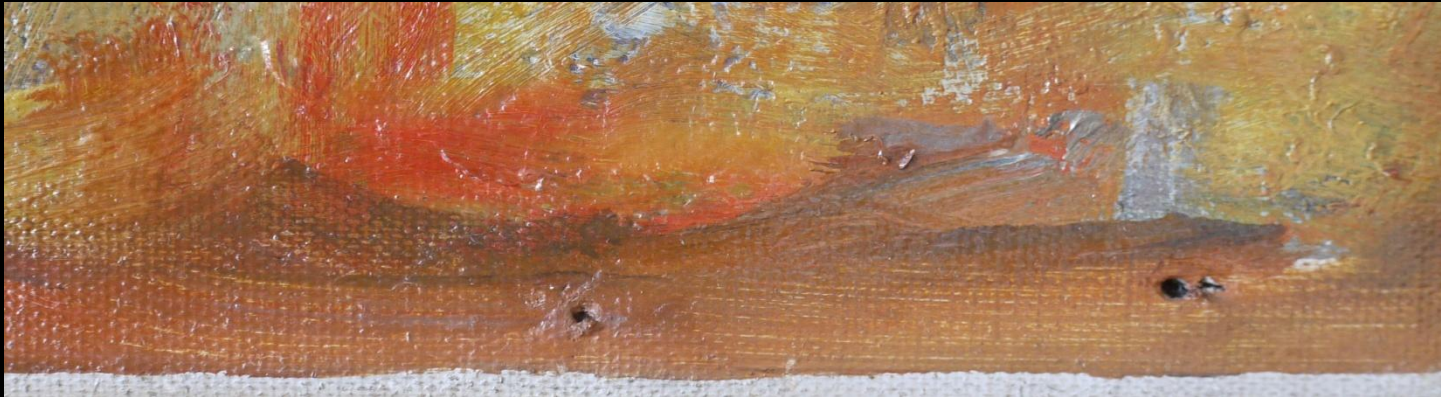
Detailopname van een aanvulling aan de onderzijde van het schilderij.

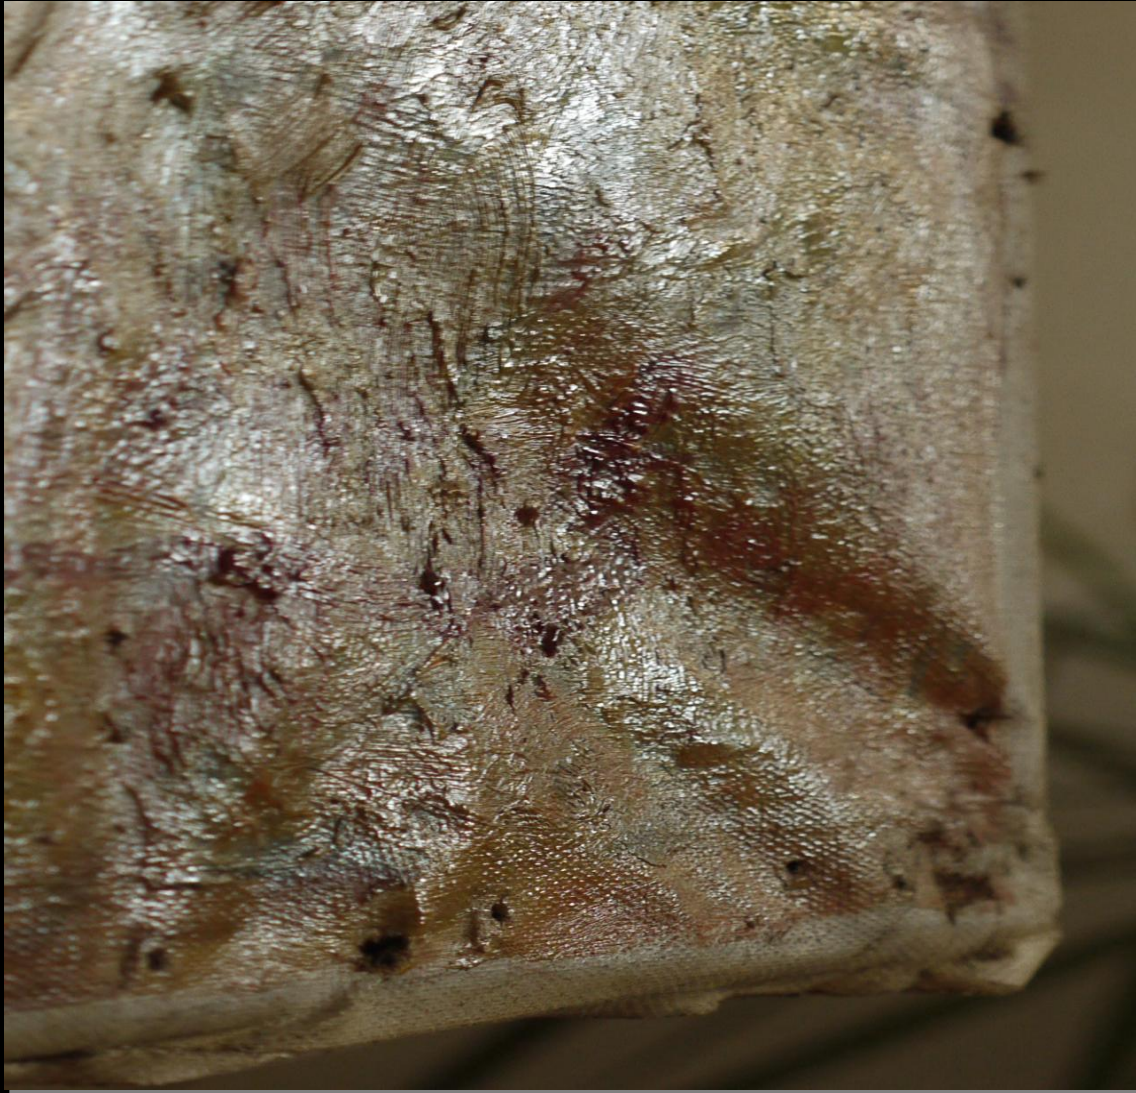
Detailfoto van de welvingen in het doek in de hoek rechtsonder.

Het schilderij op de vacuümtafel tijdens de “warme dampbehandeling”. Met deze behandeling werd bereikt dat de welingen en plooiën, die in het schilderij aanwezig waren, werden geplaneerd. Via de achterzijde van het schilderij is lichtelijk vocht ingebracht. Door tevens de tafel te verwarmen werd de verf van het schilderij enigszins soepel gemaakt. Door vervolgens een vacuüm te creëren is het schilderij weer volkomen vlak geworden.

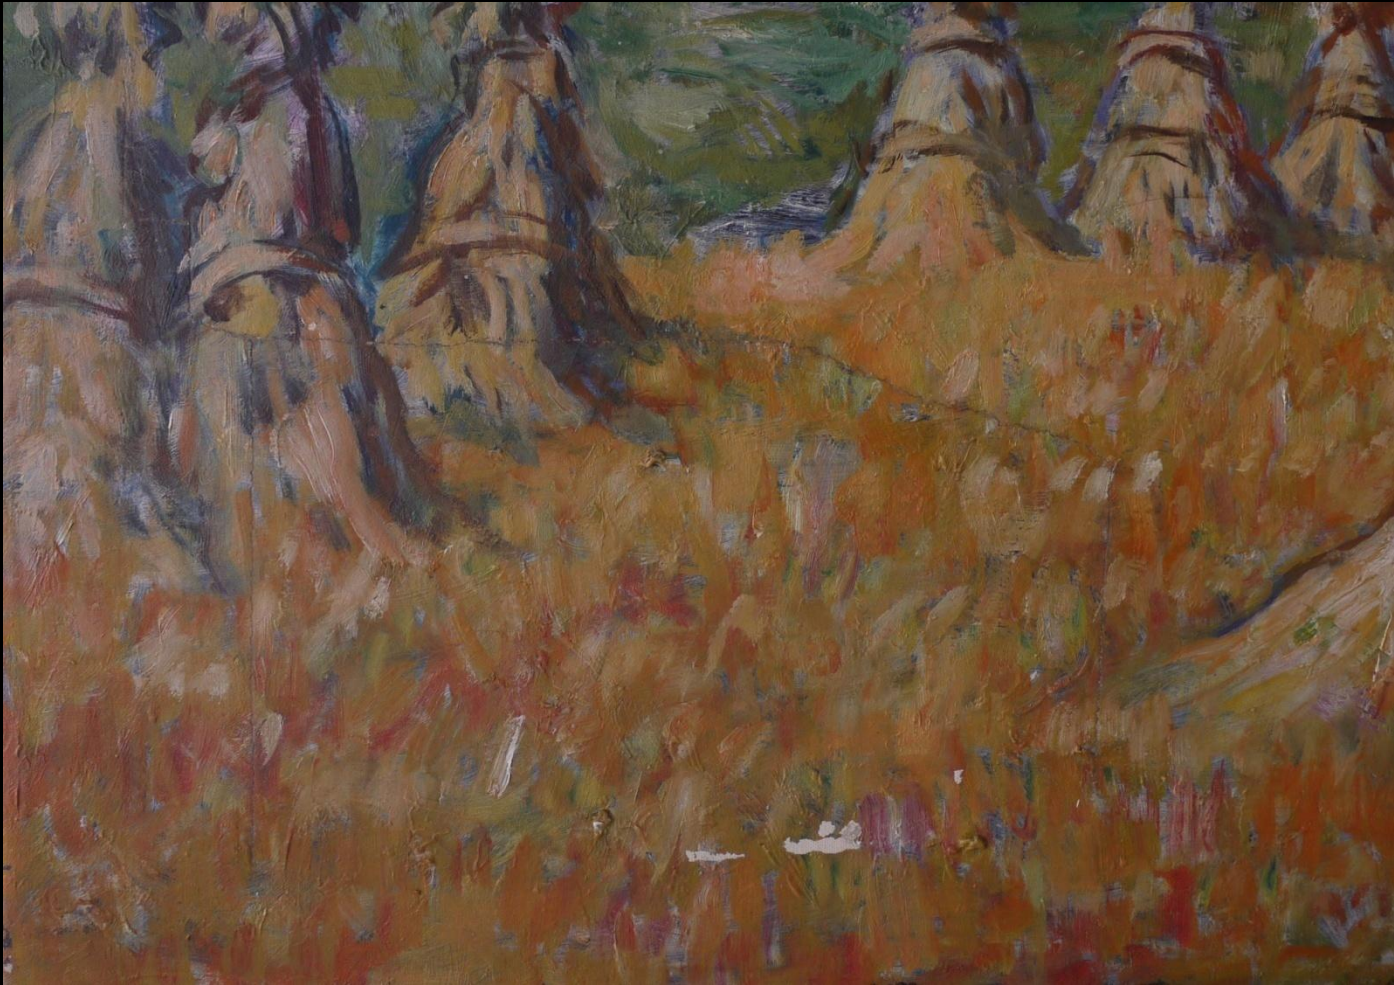
Detailopname van de scheur na de behandelingen.
