Beschrijving van de voortgang van de restauratie
van het schilderij van Cornelis van der Ven
met als titel: *Motto Zomer*

Restauratie-Atelier Nabuurs

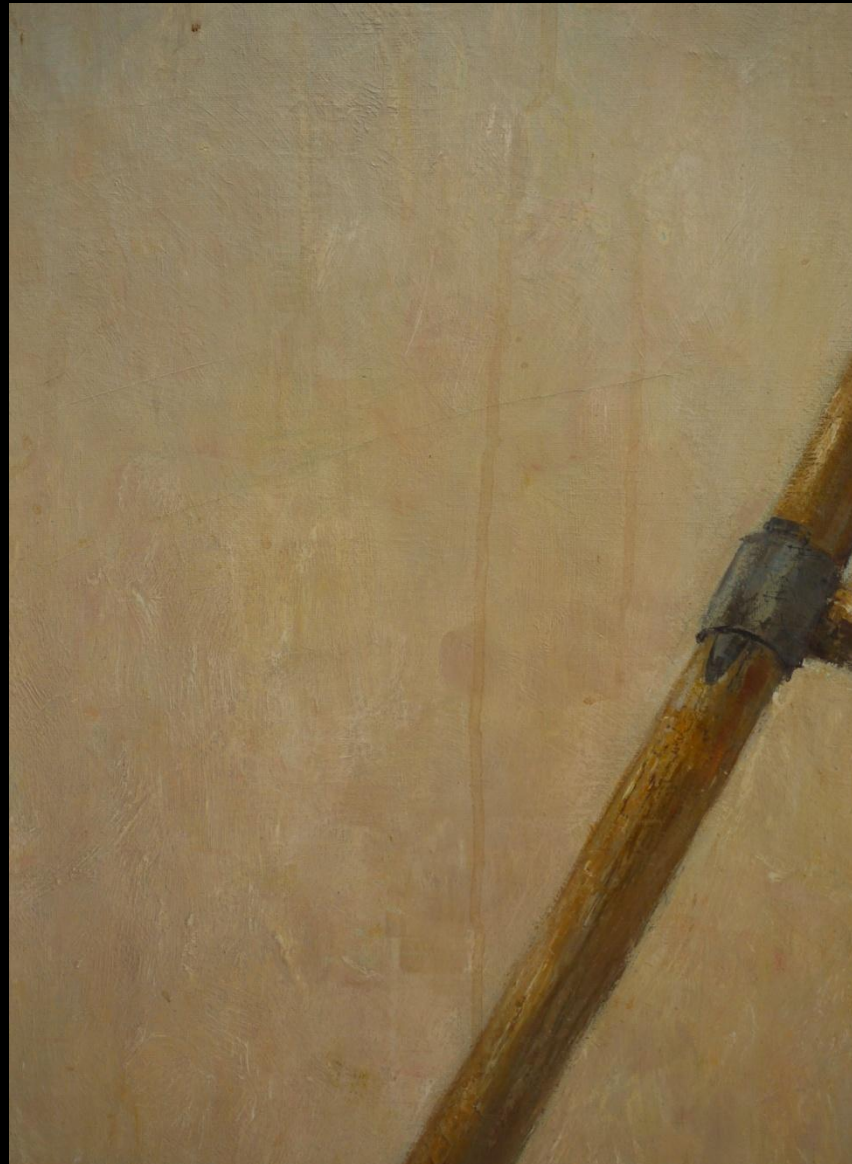
Op het schilderij zijn druijsporen aanwezig. Naar later zou blijken heeft de vloeistof een interactie aangegaan met de vernislaag en blijkt deze hierdoor niet te reageren op oplosmiddelen.

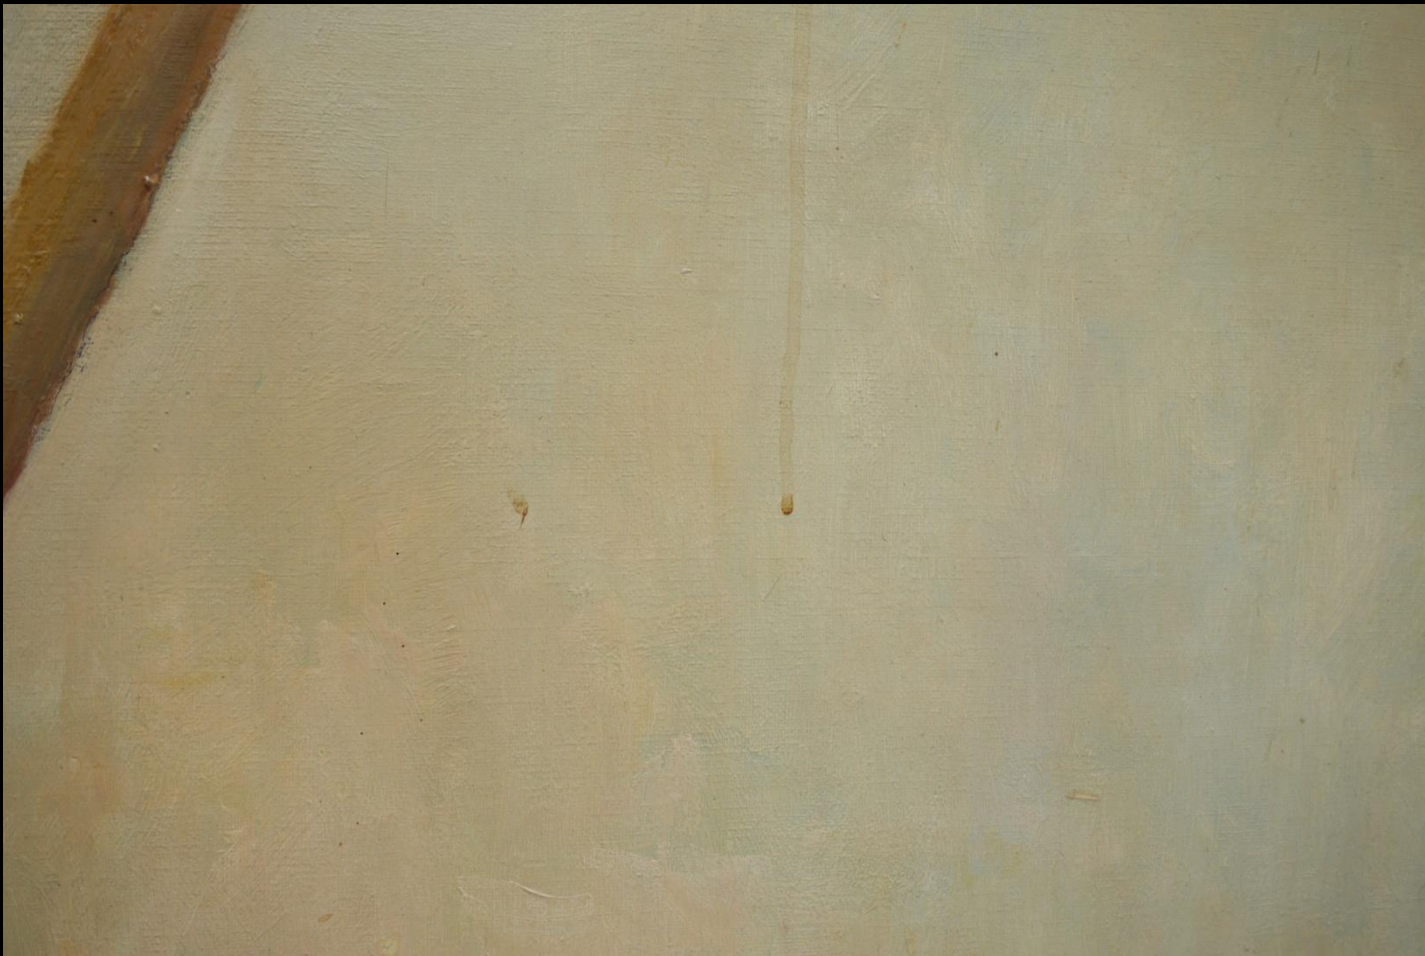
Nogmaals een detailfoto van vochtsporen op het schilderij.

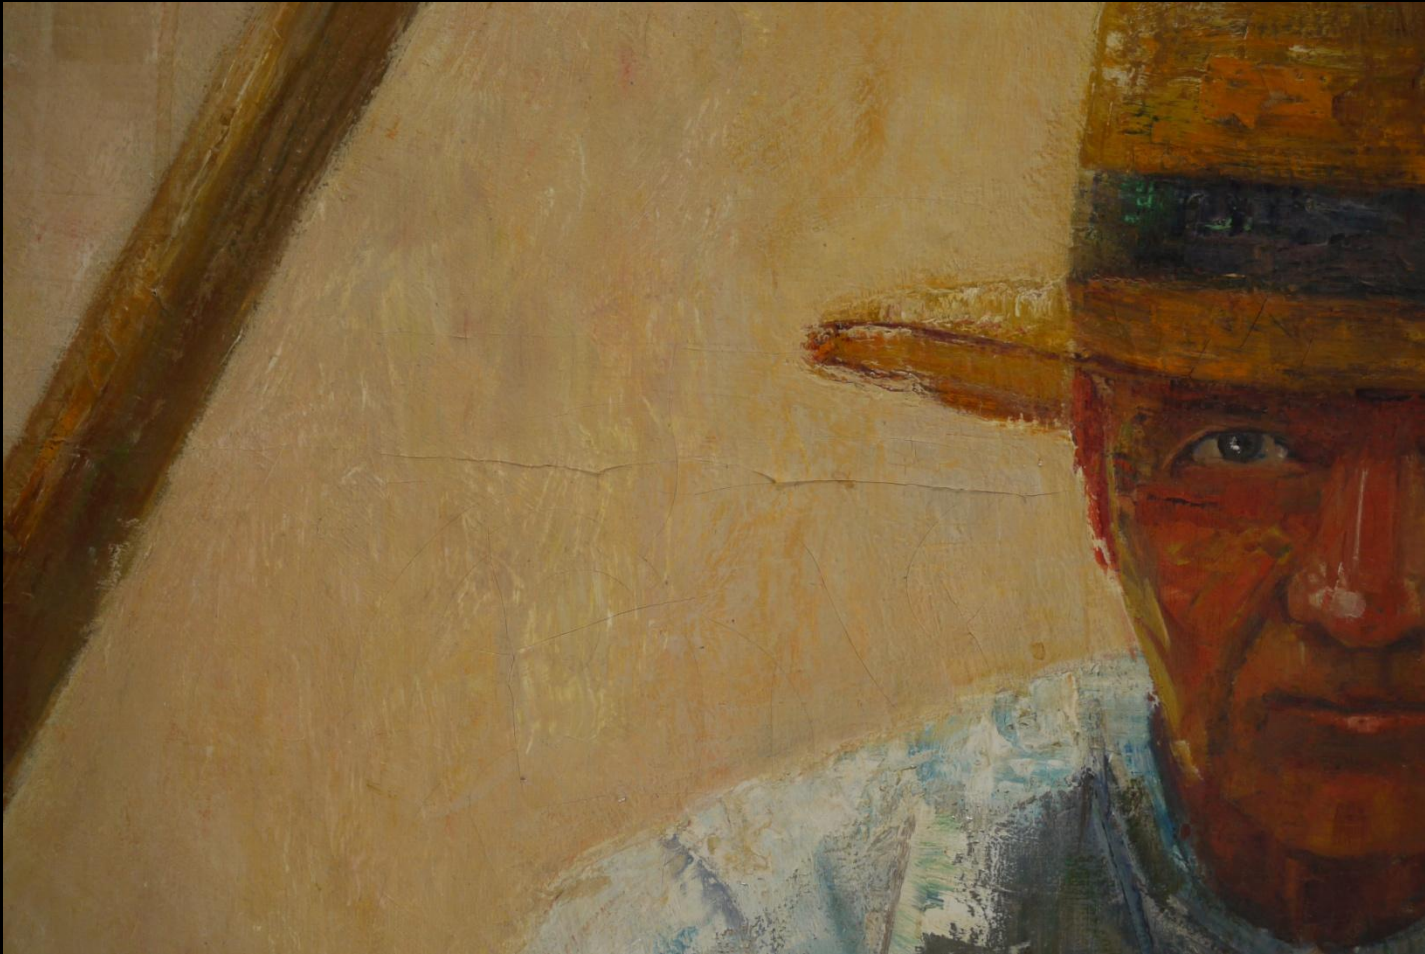
Detailfoto van een barst met een opstaande verflaag .

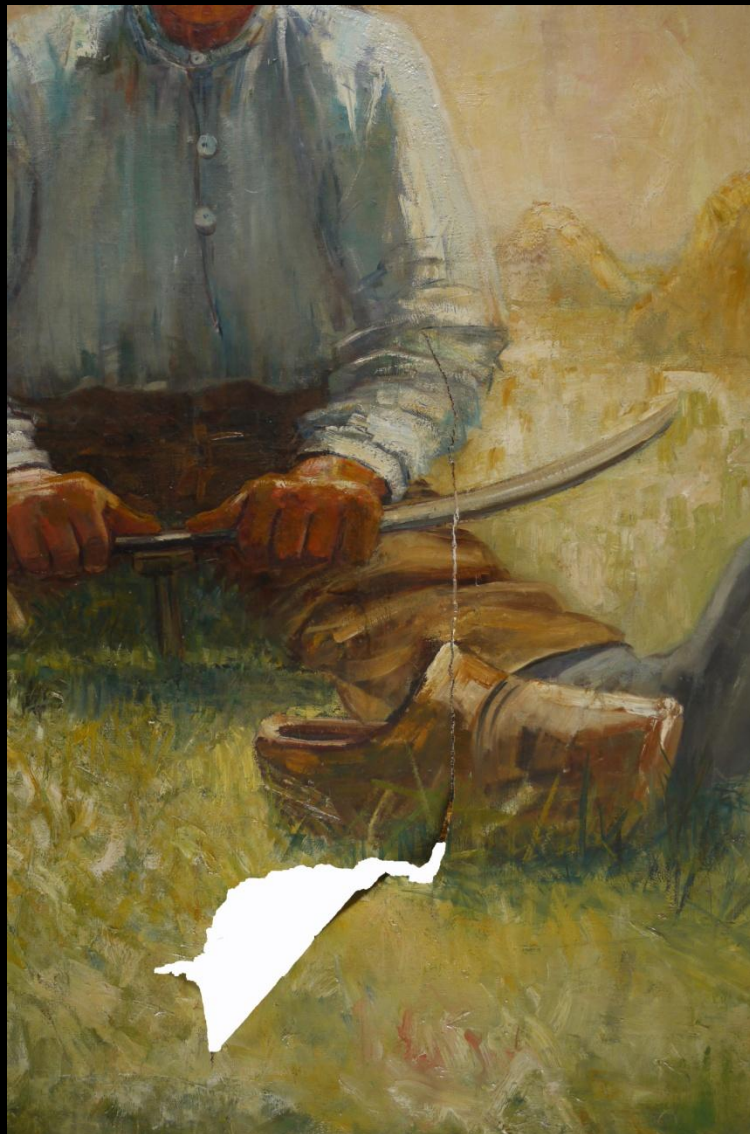
Primaire reden van de restauratie betrof een scheur in het schilderij, ontstaan onder uitoefening van mechanische druk.
De totale grootte van de scheur betreft ongeveer 76 centimeter.

De scheur in het schilderij gerepareerd. Teneinde de lijm versneld te laten polymeriseren, deze gedurende 24 uur verwarmd.

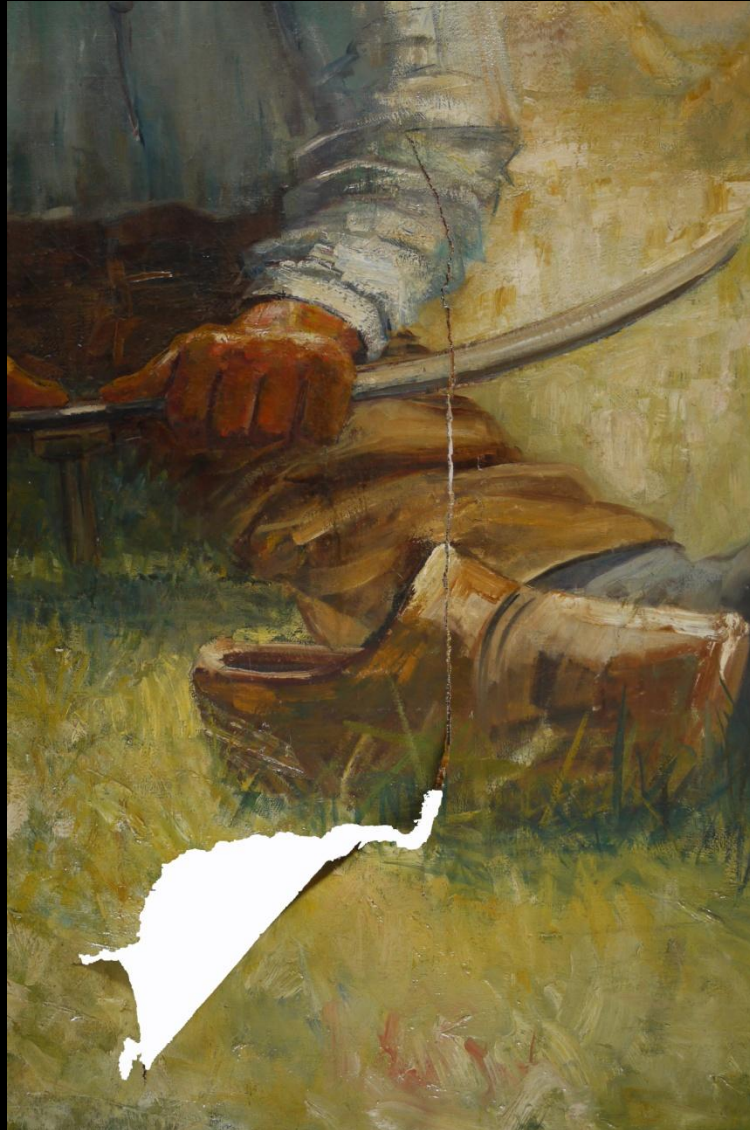
Een detailopname van de scheur in het schilderij. Linksonder in de scheur is te zien dat het doek zich inmiddels aan het deformereren is en naar achteren is omgekruld. Het is dus zaak dat op korte termijn de hechting van de weefseldelen weer plaatsvindt.

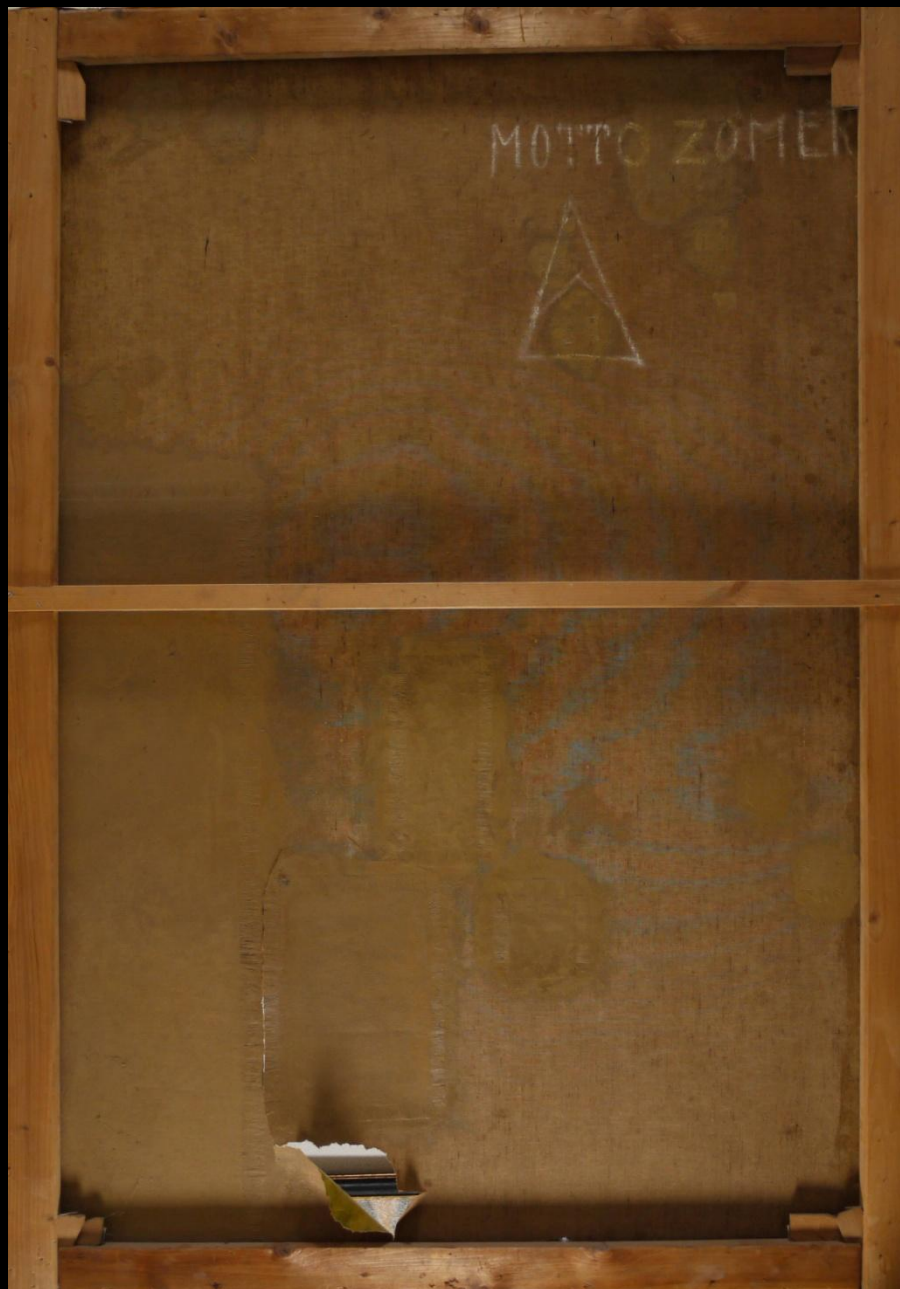
Opname van de achterzijde van het schilderij. Op tal van plaatsen zijn steundoeken aan de achterzijde van het schildersdoek bevestigd.

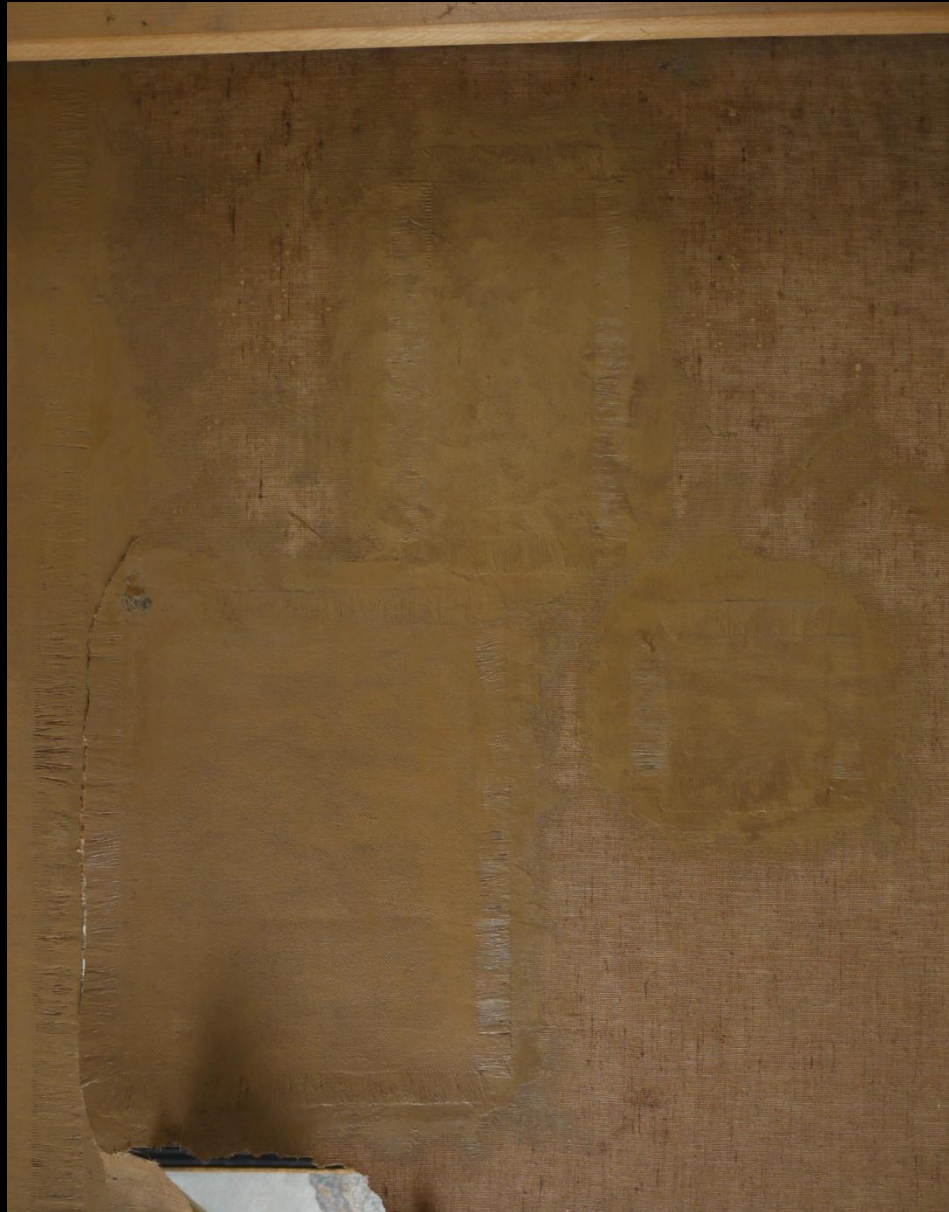
Detailfoto van een aantal steunlappen aan de achterzijde van het schilderij. Naar later zou blijken zijn deze op menige plaats totaal overbodig of onnodig groot uitgevoerd.

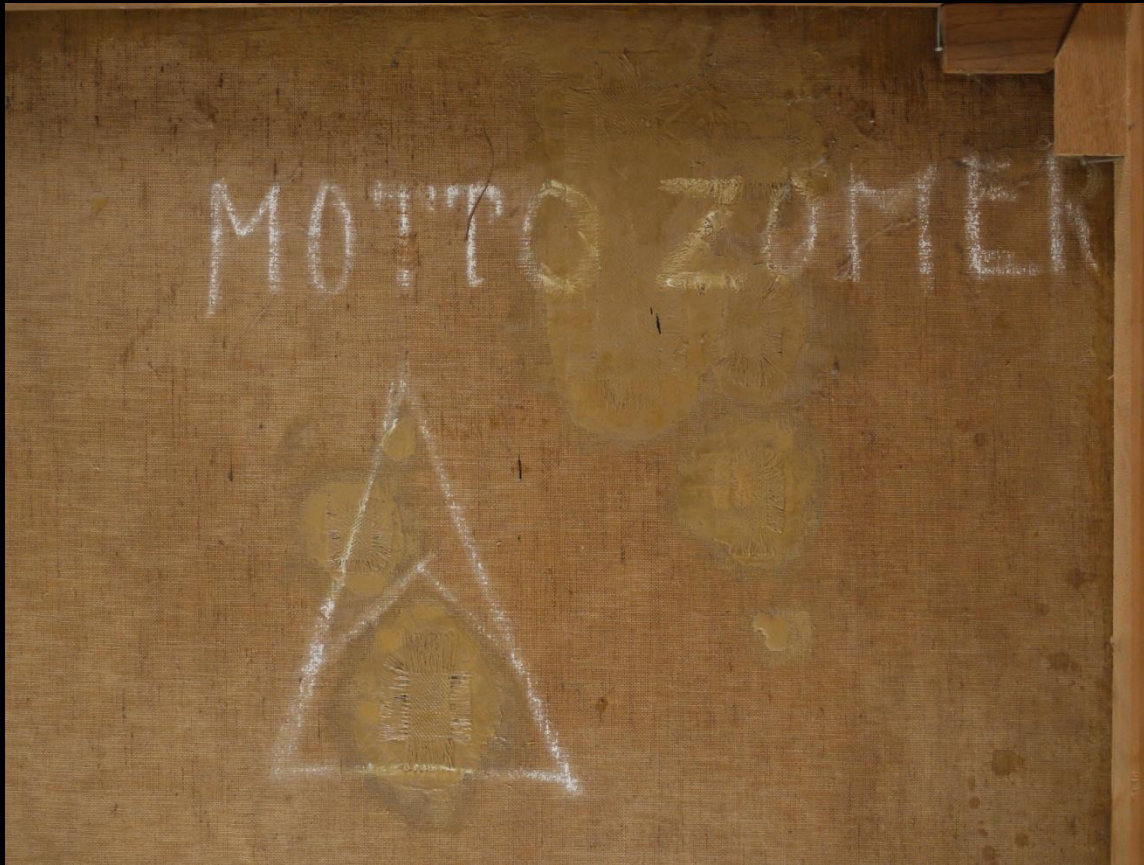
Op de achterzijde staat een vermelding van de titel van het schilderij, alsmede is het logo van de schilder zichtbaar. Overigens is het logo bij een vorige restauratie gedeeltelijk beplakt met steundoeken. De restaurator heeft het logo nadien weliswaar weer aangevuld, echter niet volledig conform het origineel uitgevoerd.

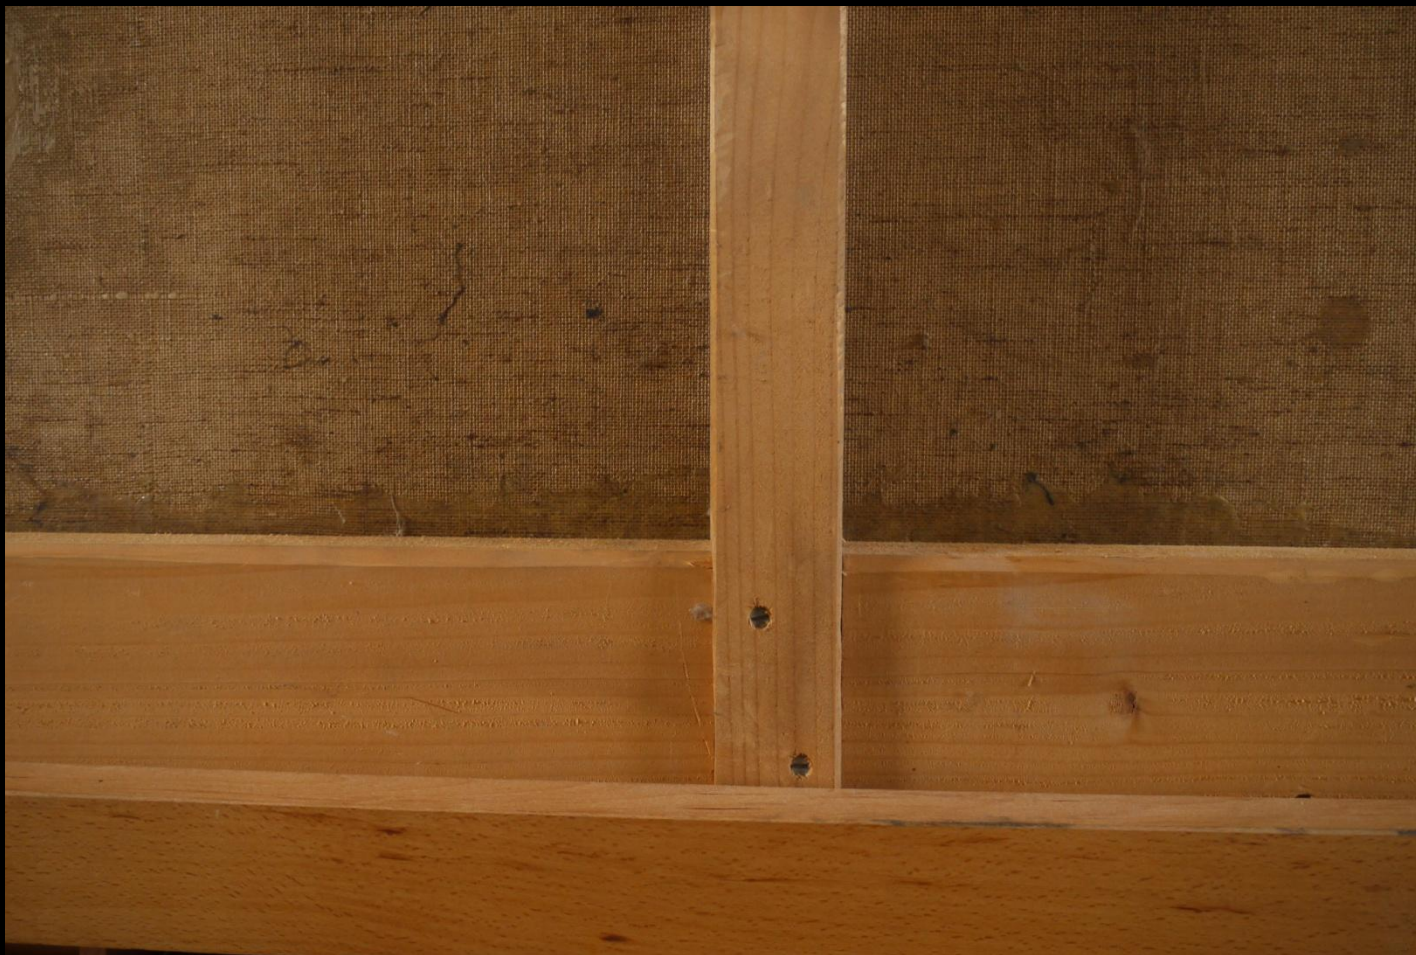
Detailopname van de middenlat van het spieraam. De middenlat is met schroeven aan het spieraam bevestigd, waardoor deze gefixeerd is. Het op spanning brengen van het doek door middel van het aanslaan van de spieën is daarom niet mogelijk. Het spieraam zal daarom vervangen worden door een deugdelijk exemplaar met een systeem van kruislatten.

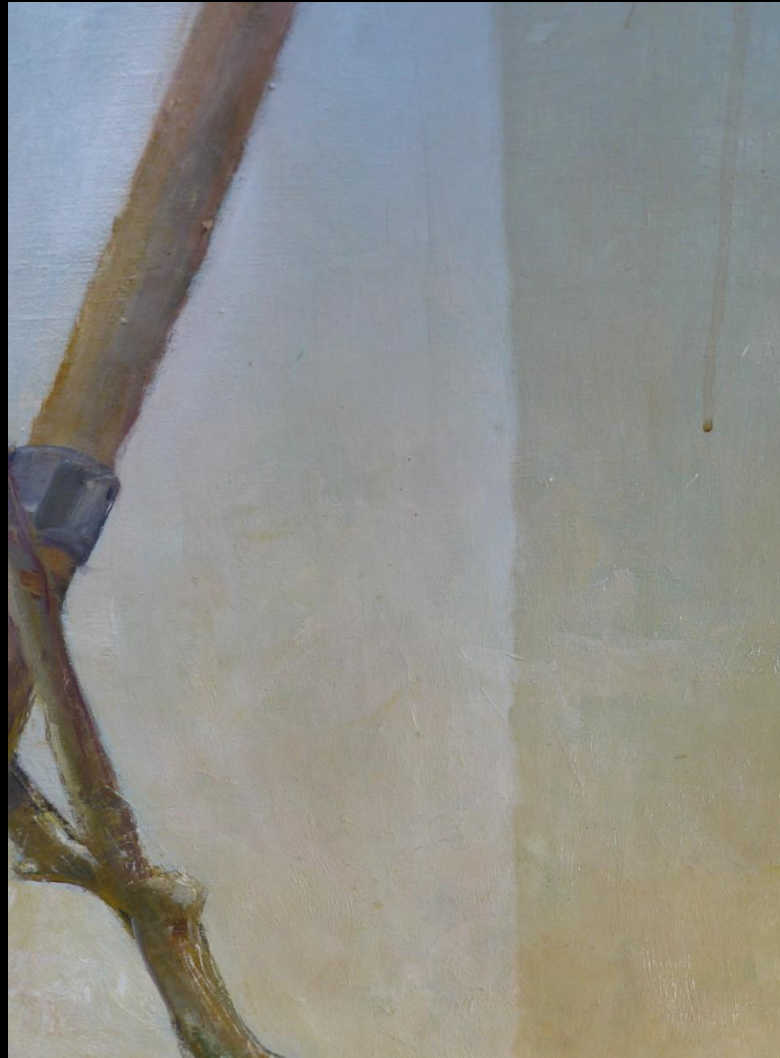
Detailopname voor en na vernisafname. De vernislaag is slechts met een vrij agressief oplosmiddel, na enige incubatietijd, in laagjes te verwijderen.. Derhalve deze procedure meerdere malen herhaald met verschillende stadia in sterkte van oplosmiddel. De verflaag blijkt volkomen stabiel te zijn. De bij een vorige restauratie aangebrachte retouches, blijken helaas niet op enig oplosmiddel te reageren. Aangezien deze in kleur afwijken ten opzichte van de omliggende partijen, besloten om deze voor zover mogelijk, op mechanische wijze te verwijderen.

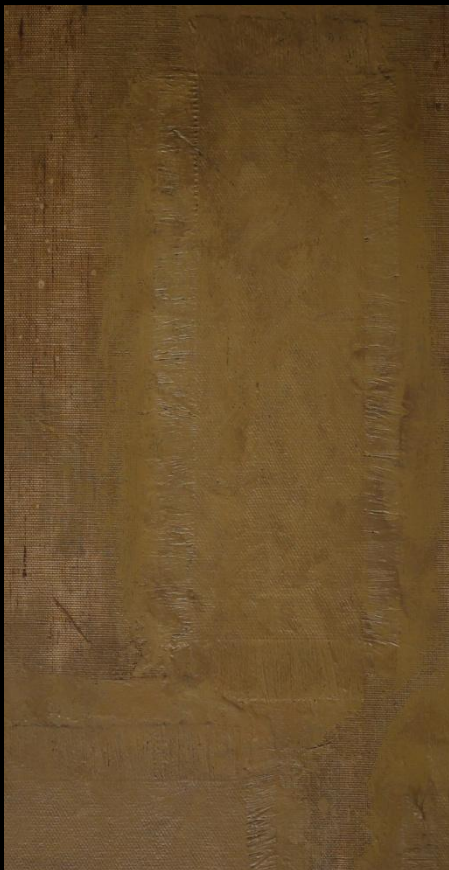
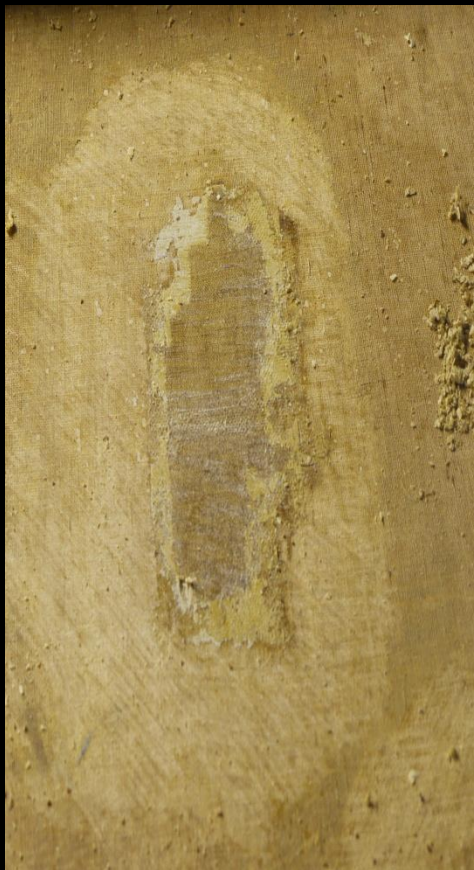
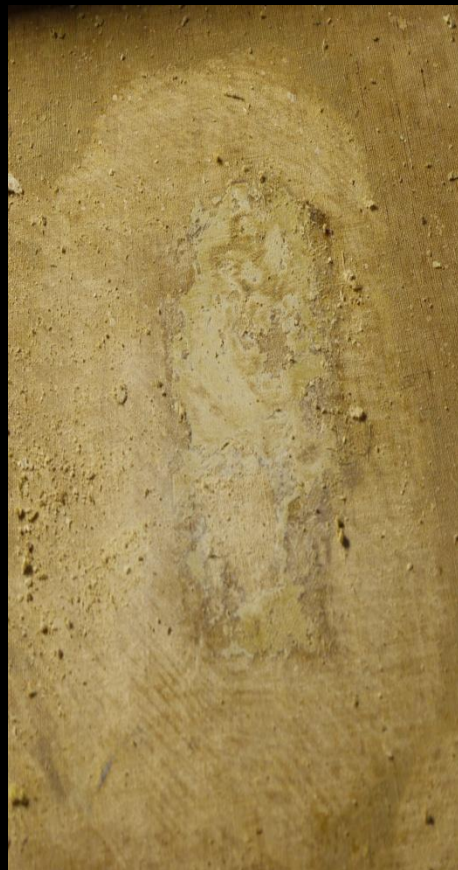
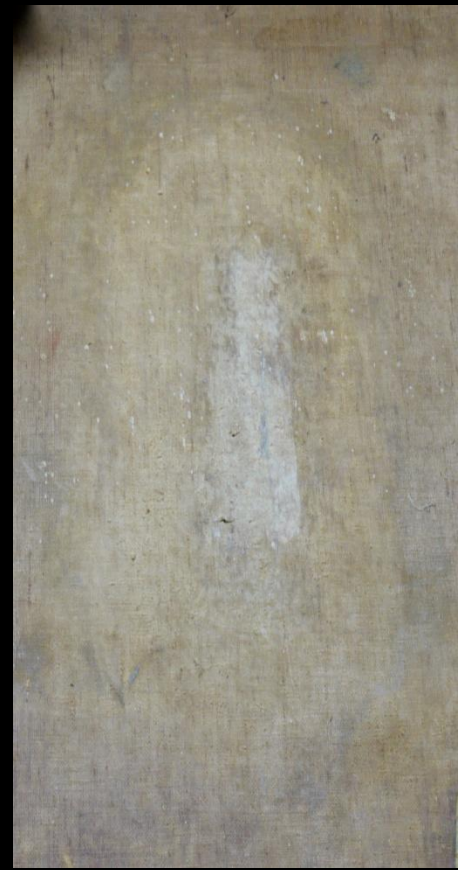
Op een plaats zijn een tweetal steundoeken aangebracht. De reden voor het aanbrengen van de 2e steunlap is geheel onduidelijk. Overigens was het verwijderen van het tweede doek relatief eenvoudig. De 1e lap was echter met een dierlijke lijmsoort aangebracht. Deze was zeer uitgehard en zeer moeizaam te verwijderen. Hieronder de verschillende stadia van bewerking.

Aangezicht van de achterzijde bij inname van het schilderij

Na verwijdering van het 2e steundoek. Het 1e steundoek is nu zichtbaar

Na verwijdering van het 1e steundoek. De lijmresten zijn nog aanwezig

Na verwijdering van de steundoeken en lijmresten

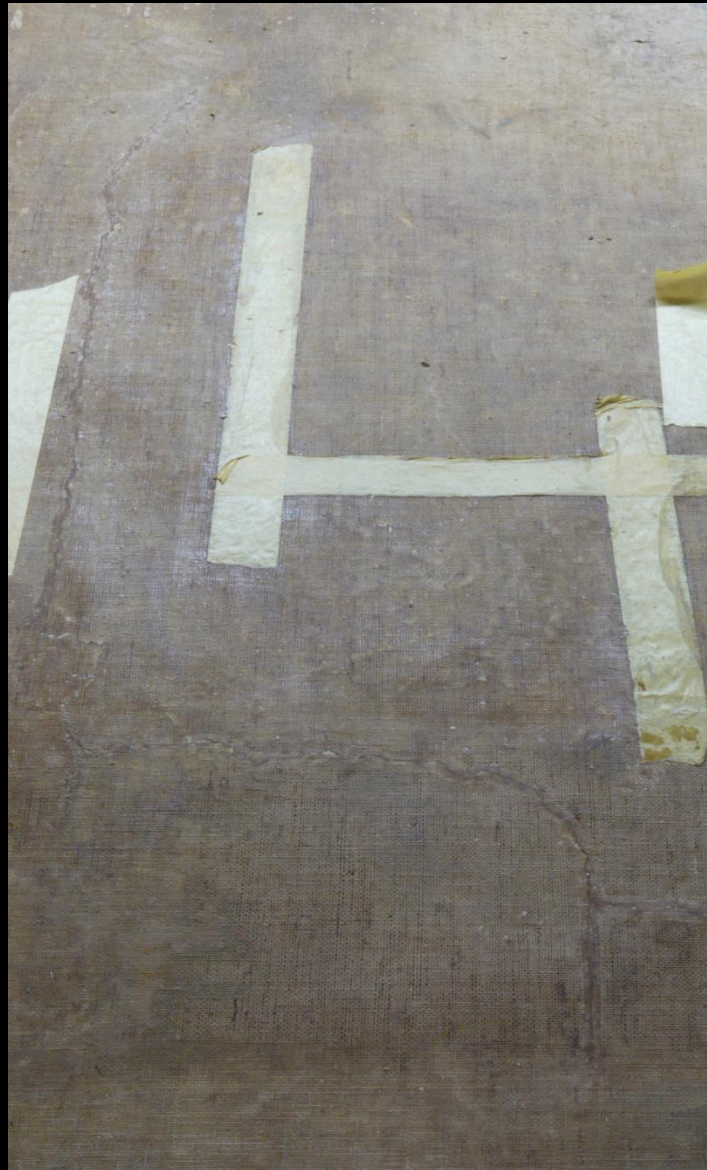
De scheur na hechting van de weefseldelen (zichtbaar daar waar een lichtelijk donkere lijn zichtbaar is)

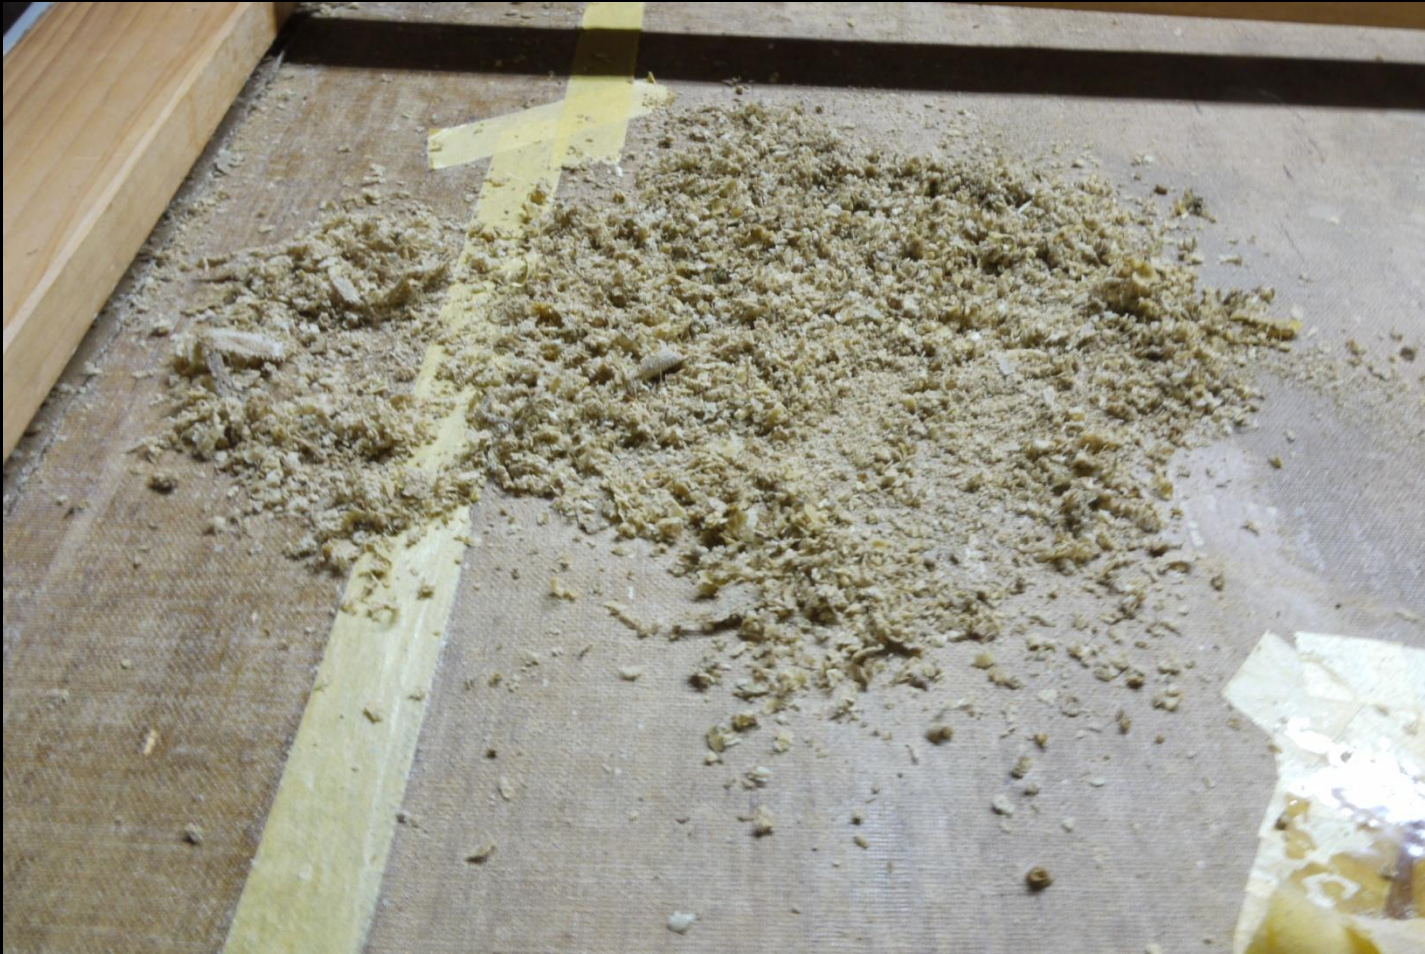
Nadat de steundoeken zijn verwijderd, blijft er een residu van het mengsel was/hars op het doek achter. Plaatselijk is een zeer dikke laag aangebracht. In verband met de vervolgbehandelingen, dient dit volledig te worden weggehaald. Dit kan slechts mechanisch worden uitgevoerd.

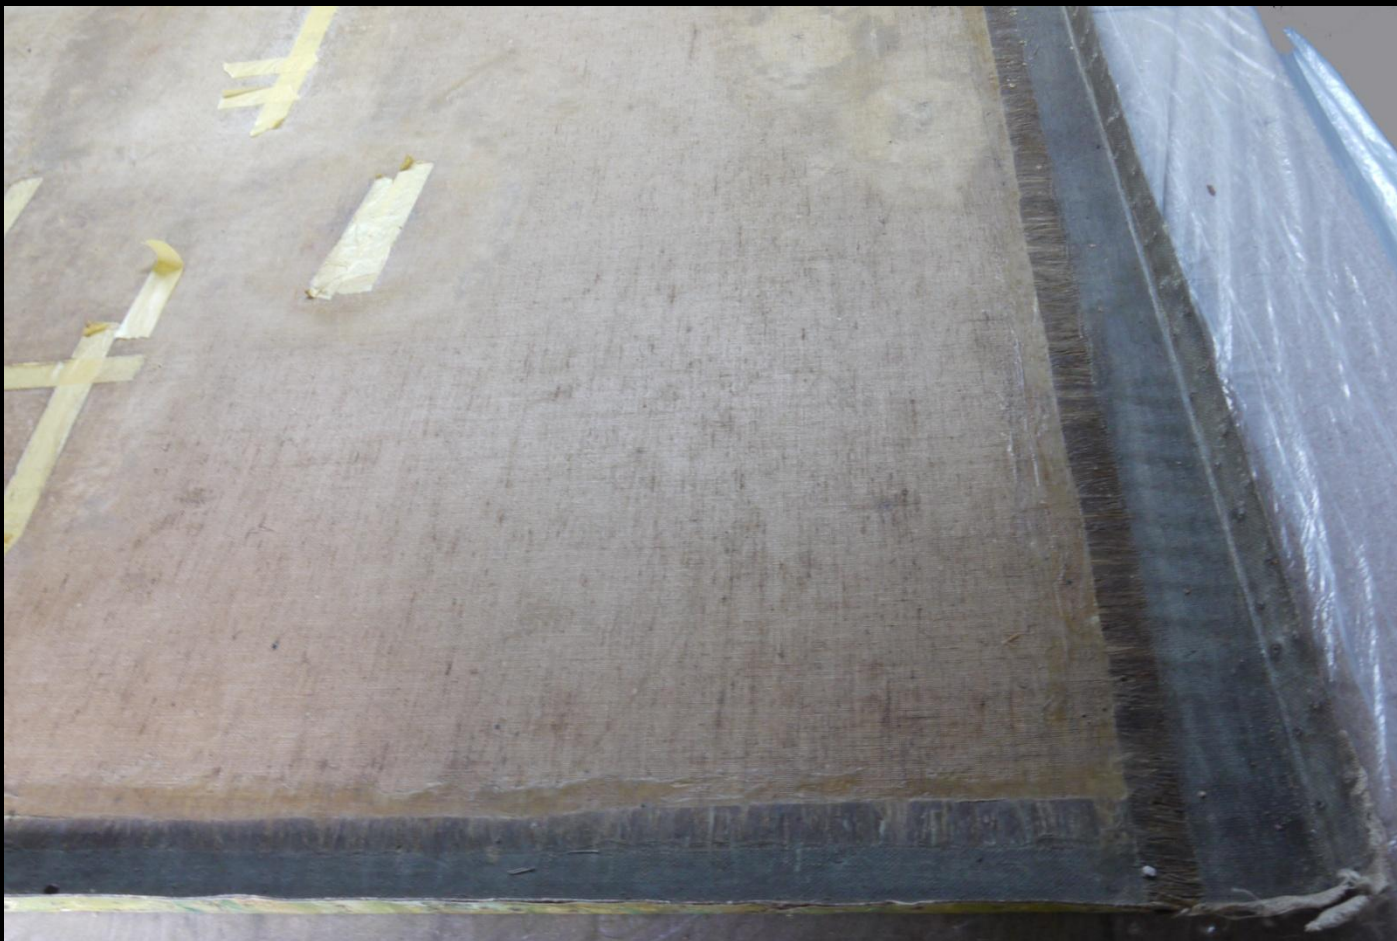
Nadat het schilderij is losgemaakt van het spieraam, blijkt dat er rondom een randbedoeeking is uitgevoerd. Dit aangezien de opspanranden van het doek onvoldoende sterk waren. Ook deze randbedoeeking dient volledig te worden verwijderd.

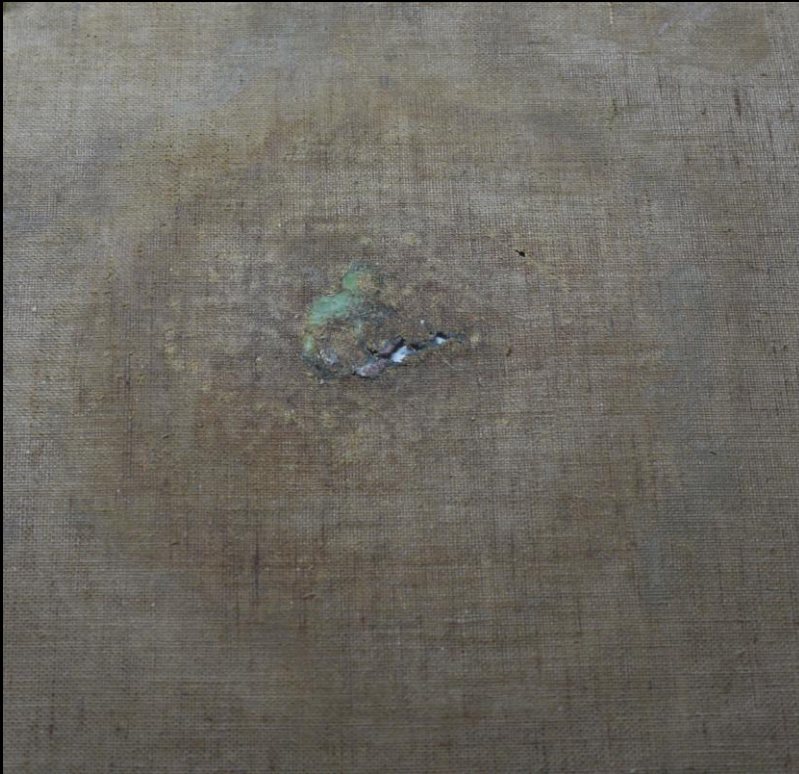
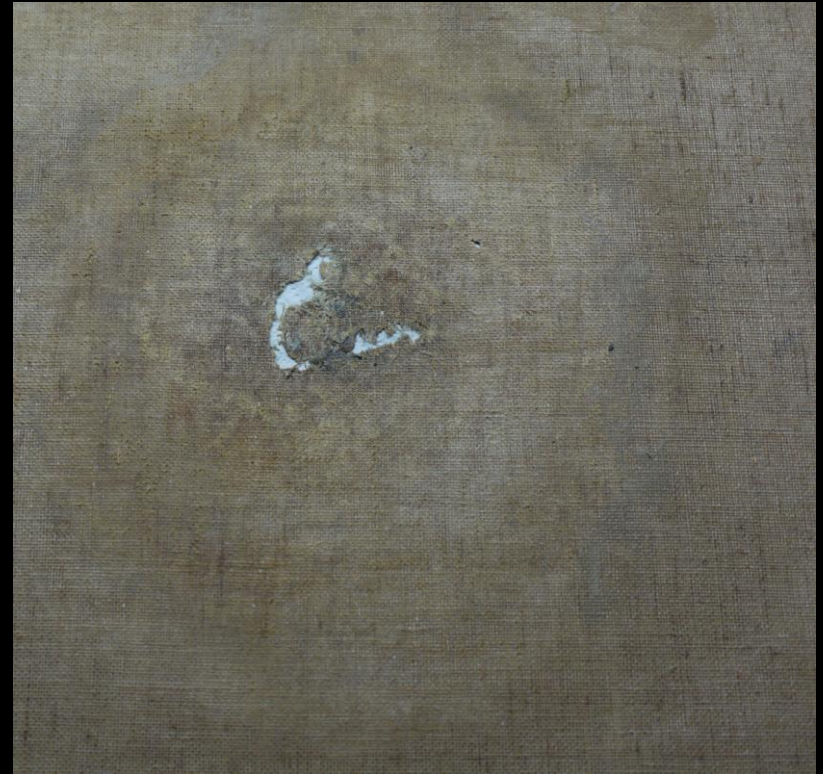
Helaas tegenslag! Bij het verwijderen van de laatste resten van het was/hars mengsel gestuit op een oud gat. De vorige restaurator heeft dit niet gerepareerd, maar een steunlap aan de achterzijde bevestigd. Vervolgens heeft aan de voorzijde de plaatsen waar het weefsel ontbrak gevuld met was/hars.

Op plaatsen waar het weefsel
Ontbreekt is een vulling van was/hars
aanwezig

Na verwijdering van de vulling

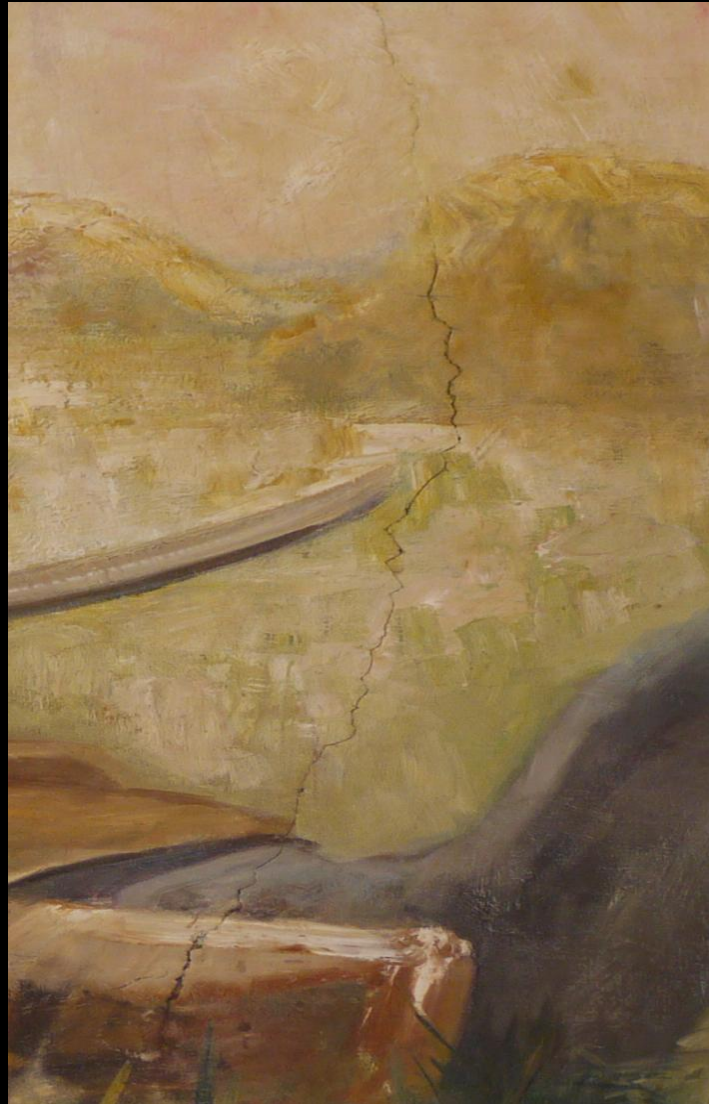
Detailfoto van een deel van een oude scheur.

Bij de uitvoering van de noodzakelijke werkzaamheden, zijn de eerder uitgevoerde reparaties geheel of gedeeltelijk verdwenen. Dit betekende dat deze opnieuw uitgevoerd dienden te worden. De aanvullende werkzaamheden bestaan uit het aanbrengen van nieuwe vullingen en retouches.

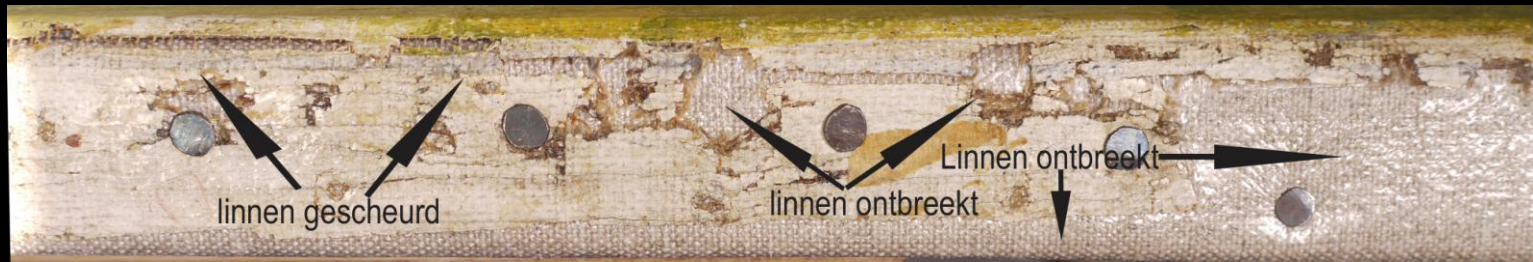
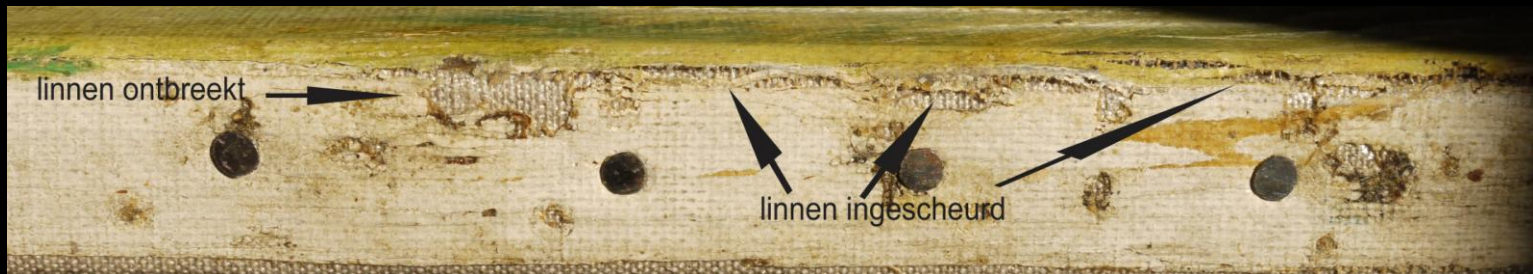
Opnames van delen van de opspanrand van het schilderij

In verband met het feit dat de opspanrand van het bovengenoemde schilderij zich in een zeer slechte staat bevond (rand is op tal van plaatsen ingescheurd, op sommige plaatsen ontbreekt een deel van de opspanrand, de rand is door het grote aantal nagels zeer geperforeerd, etc.), kon, voor een verantwoorde bevestiging van het schilderij op het spieraam, niet worden volstaan met alleen het uitvoeren van een randbedoejing. In plaats hiervan diende een algehele bedoejing te worden uitgevoerd.

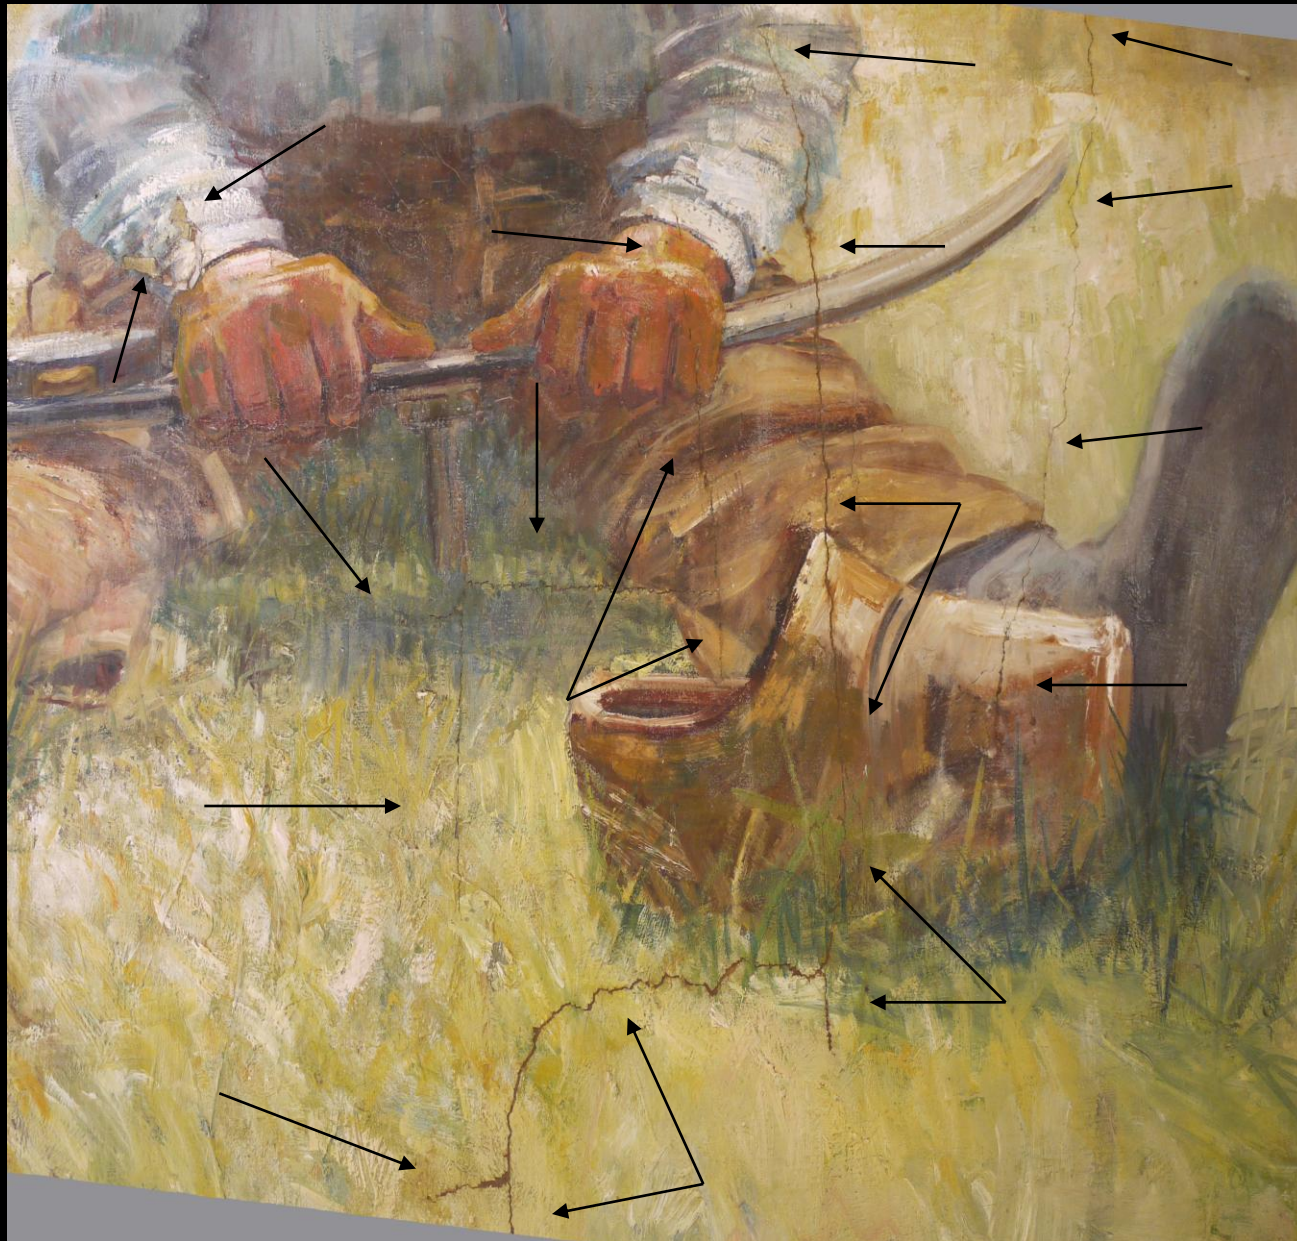
Overzicht van een aantal scheuren en gaten in het schilderij.
