Beschrijving van de voortgang van de restauratie van het schilderij van Cornelis van der Ven met als titel: *Maaiers*

Gemeente Renkum

Restauratie-Atelier Nabuurs

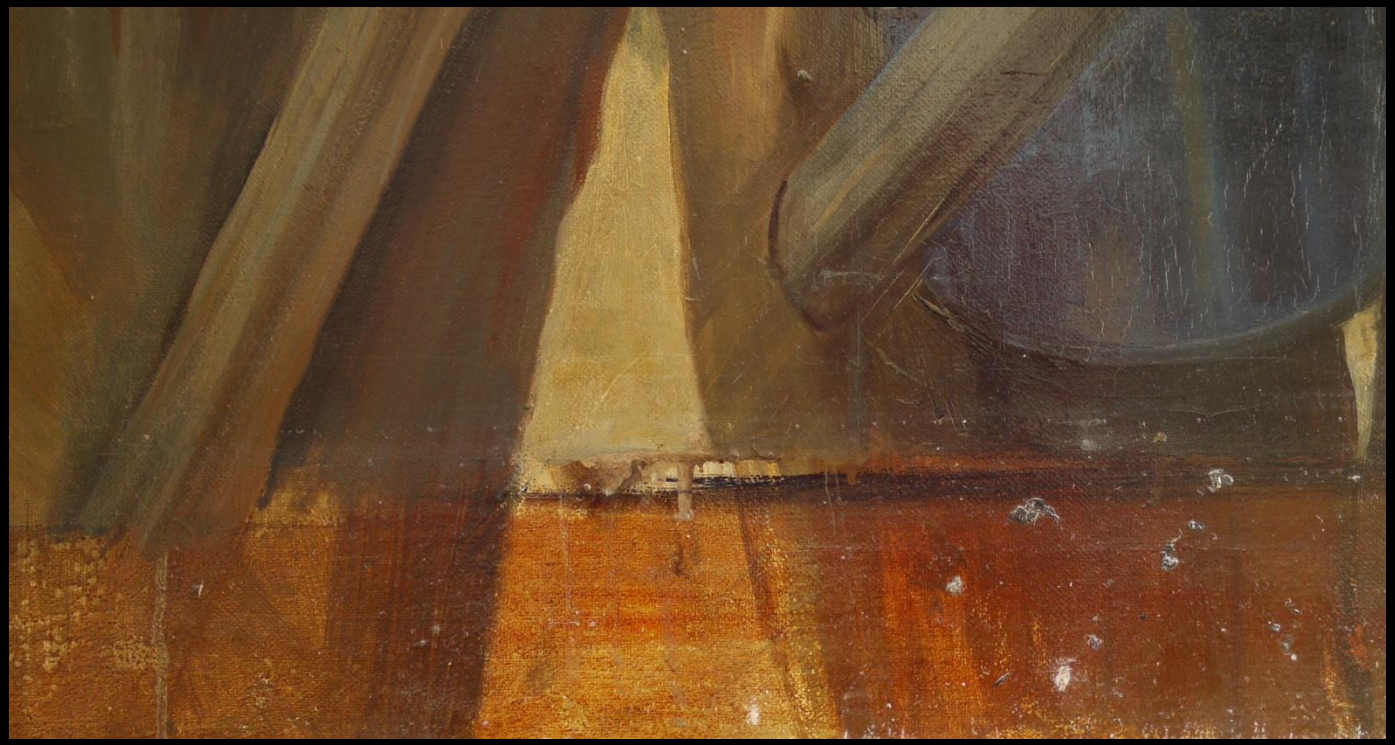
Aan de onderzijde van het schilderij is een strook aanwezig die niet geheel is voltooid. De lijst waarin het schilderij is geplaatst is hiervoor speciaal aangepast, waardoor deze strook niet zichtbaar is.

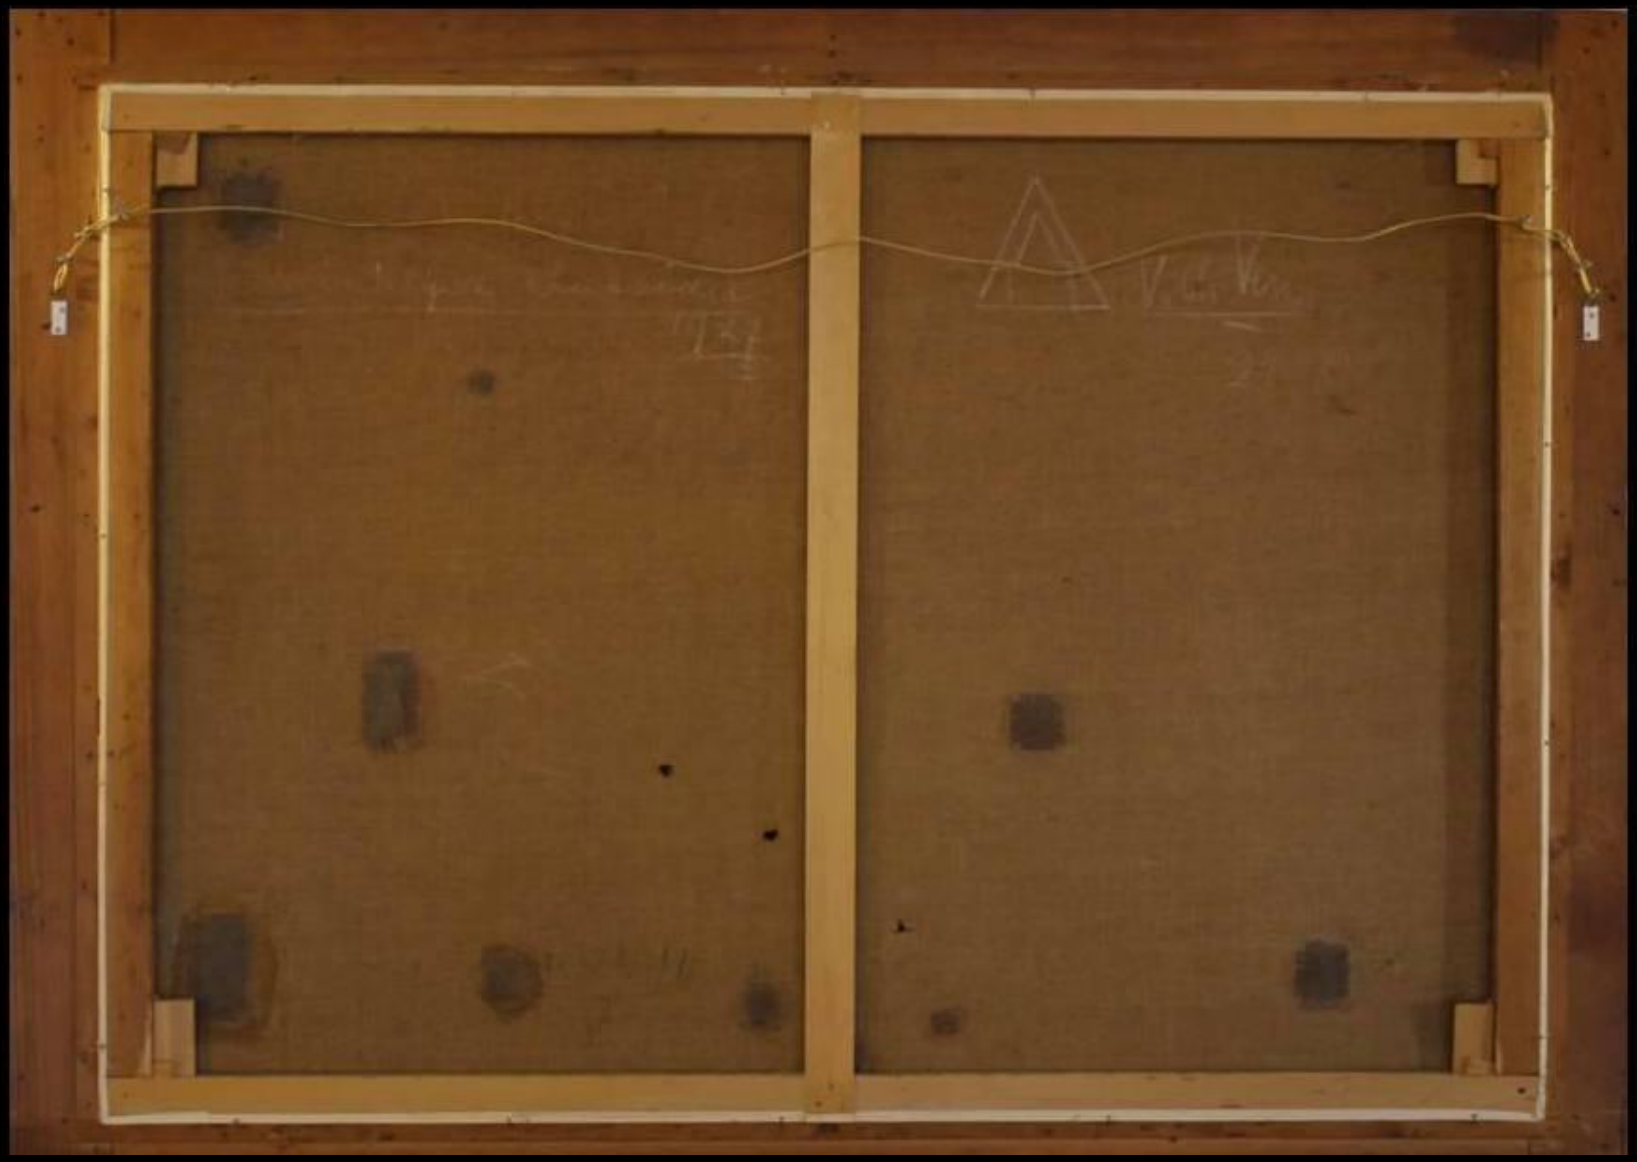
Opname van de achterzijde van het schilderij. Op tal van plaatsen zijn steundoeken aan de achterzijde van het schildersdoek bevestigd.
(let ook op het verschil in breedte van de lijst aan boven- en onderzijde. Dit om de strook aan de onderzijde van het schilderij (zie vorige foto) te camoufleren, waardoor deze strook achter de lijst wegvalt)

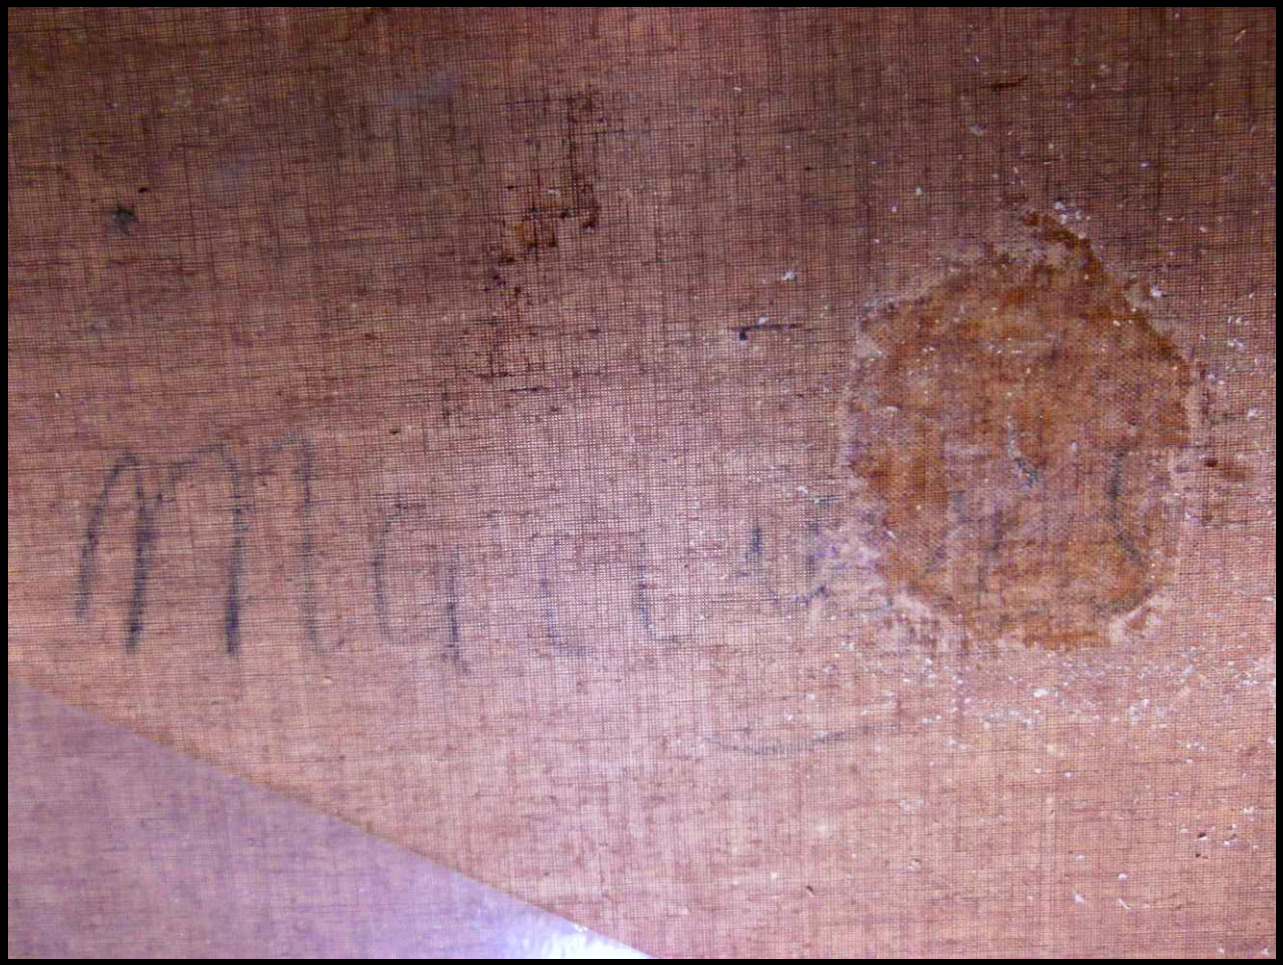
Nadat een steunlap aan de achterzijde van het schilderij werd verwijderd, werd een annotatie met betrekking tot de titel van het schilderij weer volledig zichtbaar, te weten: “*Maaiers*”

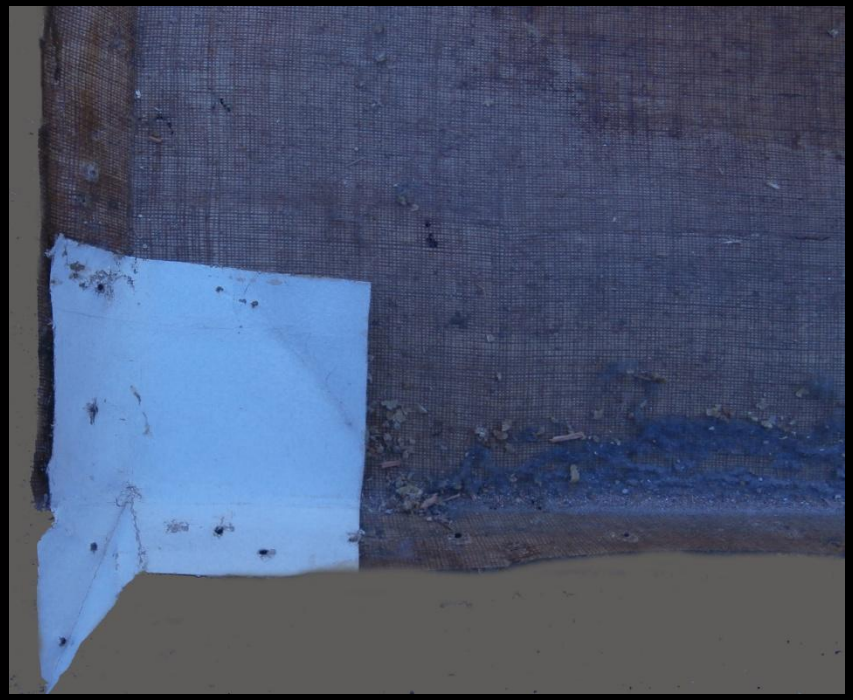
Detailopname van een van de hoeken van het schilderij. Ter versteviging hiervan waren in alle hoeken stukjes linnen verlijmd.
