Beschrijving van de voortgang van de restauratie  
van het schilderij van Jacob Adriaan (“Jacques”) van Mourik  
met als titel: *Regenboog over korenvelden*

*Restauratie-Atelier Nabuurs*

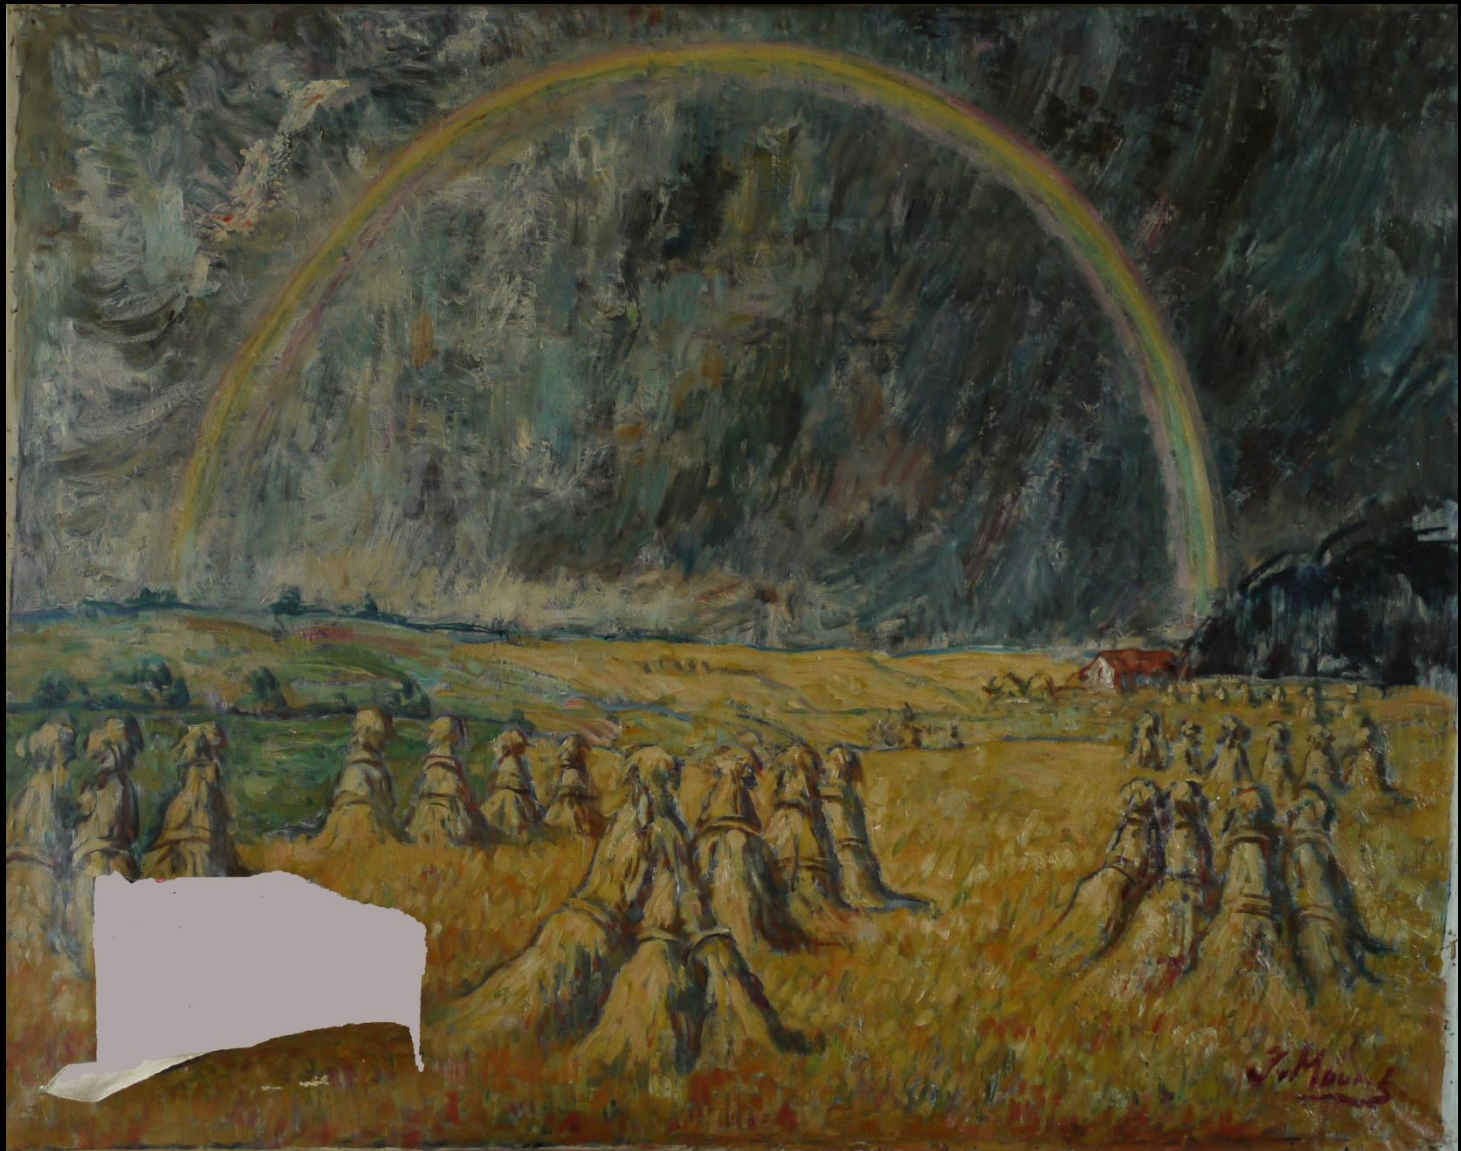
Opname van het schilderij *Regenboog over korenvelden bij de inname.*

Primaire reden van de restauratie betrof een scheur in het schilderij, ontstaan onder uitoefening van mechanische druk. De totale grootte van de scheur betreft ongeveer 81 centimeter.

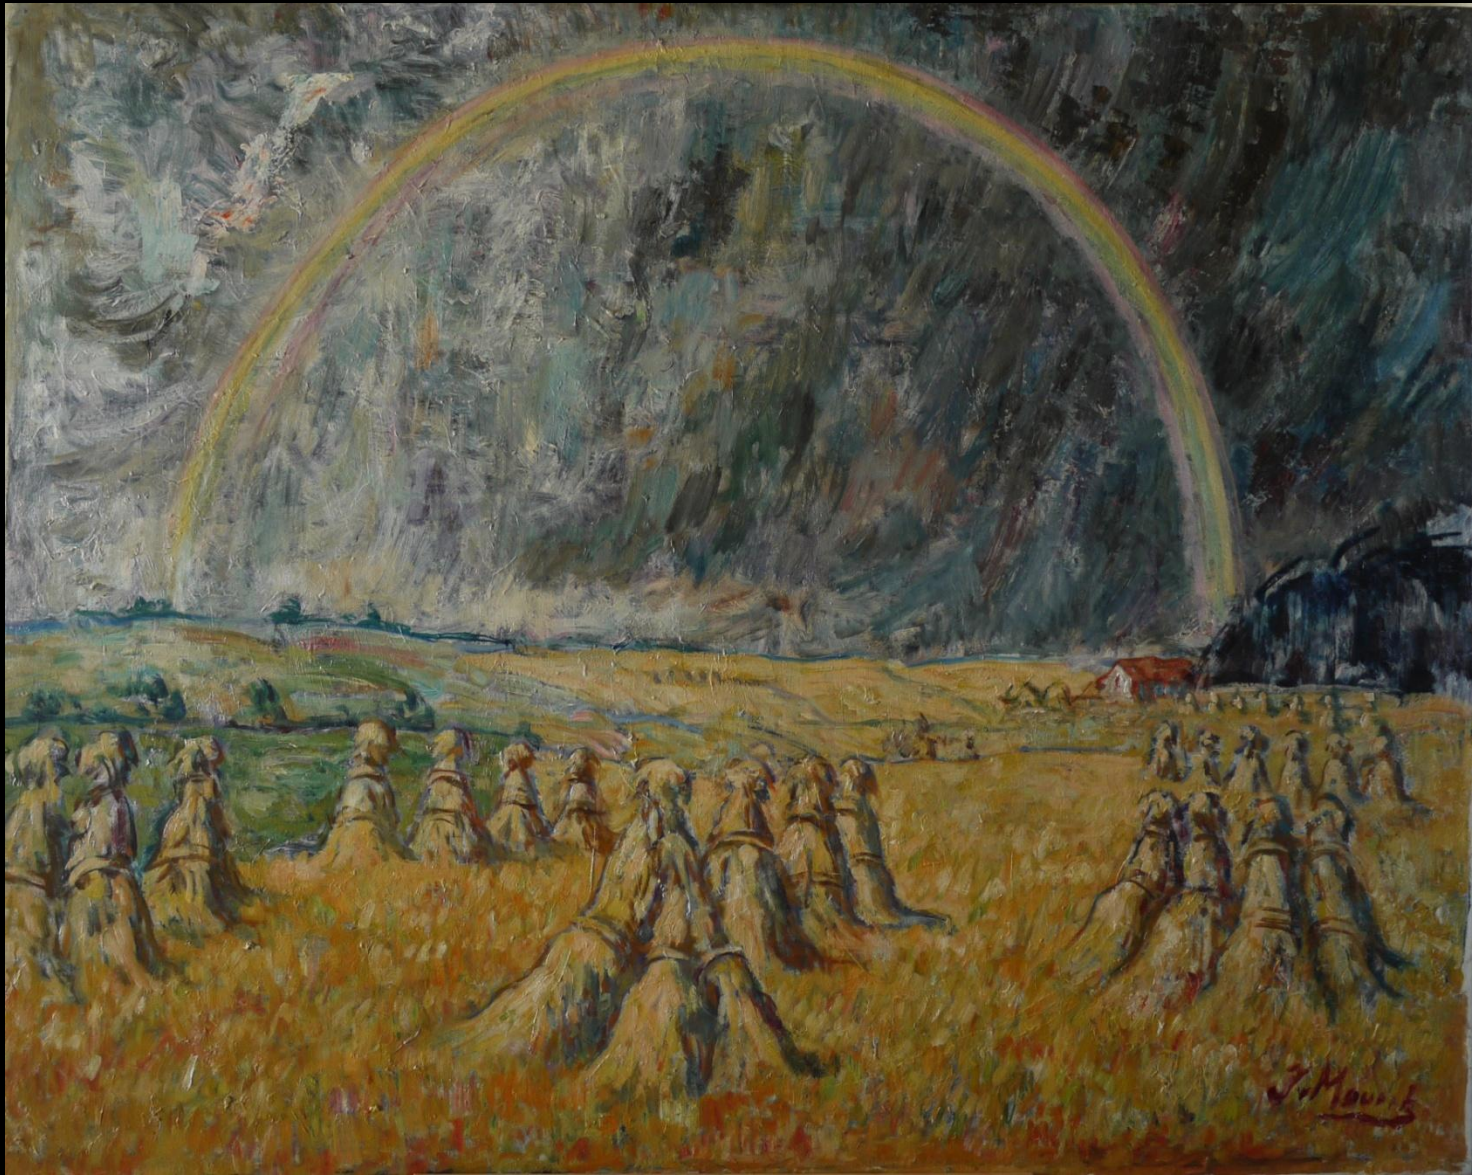
Het schilderij na restauratie
