Beschrijving van de voortgang van de restauratie
van het schilderij van Cornelis van der Ven
met als titel: *Motto Zomer*

Restauratie-Atelier Nabuurs

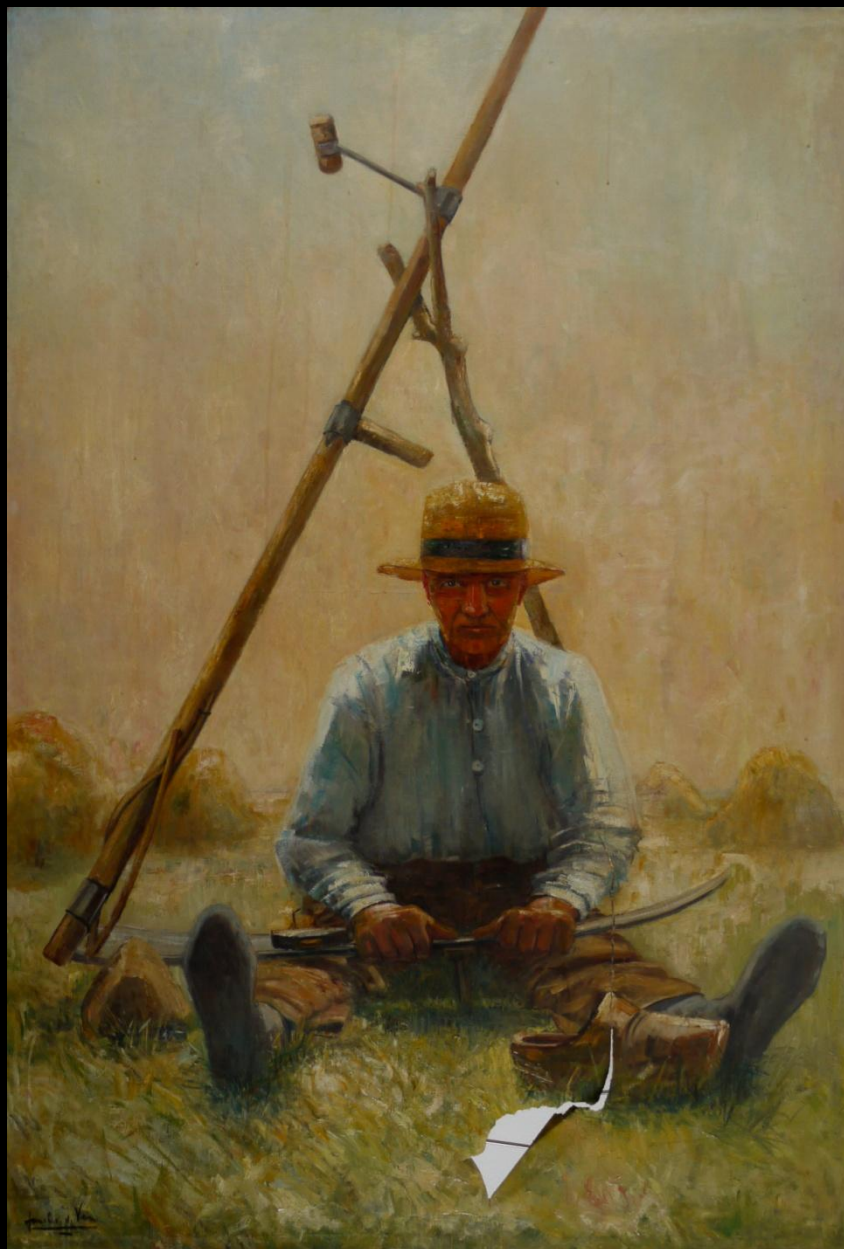
Opname van het schilderij `Motto Zomer` bij de inname.

Op het schilderij zijn druijsporen aanwezig. Naar later zou blijken heeft de vloeistof een interactie aangegaan met de vernislaag en blijkt deze hierdoor niet te reageren op oplosmiddelen.

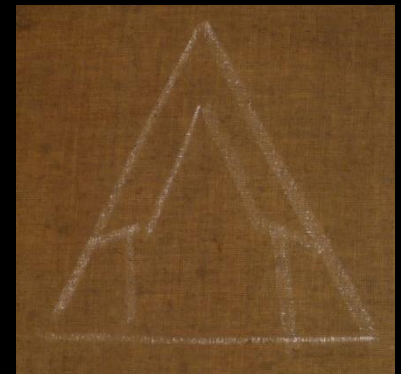
Titel van het schilderij met logo

Op de achterzijde staat een vermelding van de titel van het schilderij, alsmede is het logo van de schilder zichtbaar. Overigens is het logo bij een vorige restauratie gedeeltelijk beplakt met steundoeken. De restaurator heeft het logo nadien weliswaar weer aangevuld, echter niet volledig conform het origineel uitgevoerd.

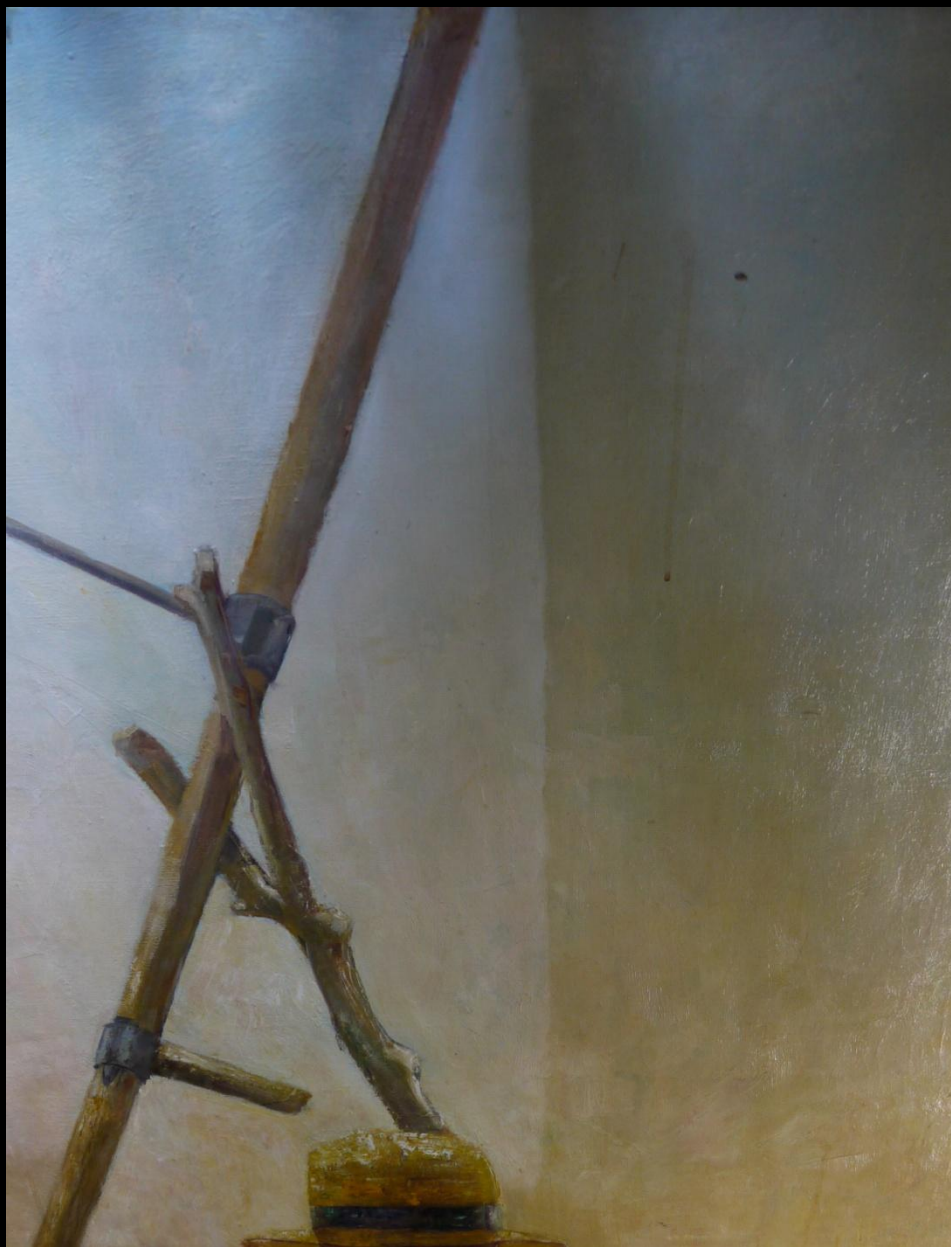
Opname van het schilderij tijdens het verwijderen van het oppervlaktevuil en de vergeelde vernislaag.

Detailopname voor en na vernisafname. De vernislaag is slechts met een vrij agressief oplosmiddel, na enige incubatietijd, in laagjes te verwijderen.. Derhalve deze procedure meerdere malen herhaald met verschillende stadia in sterkte van oplosmiddel. De verflaag blijkt volkomen stabiel te zijn. De bij een vorige restauratie aangebrachte retouches, blijken helaas niet op enig oplosmiddel te reageren. Aangezien deze in kleur afwijken ten opzichte van de omliggende partijen, besloten om deze voor zover mogelijk, op mechanische wijze te verwijderen.

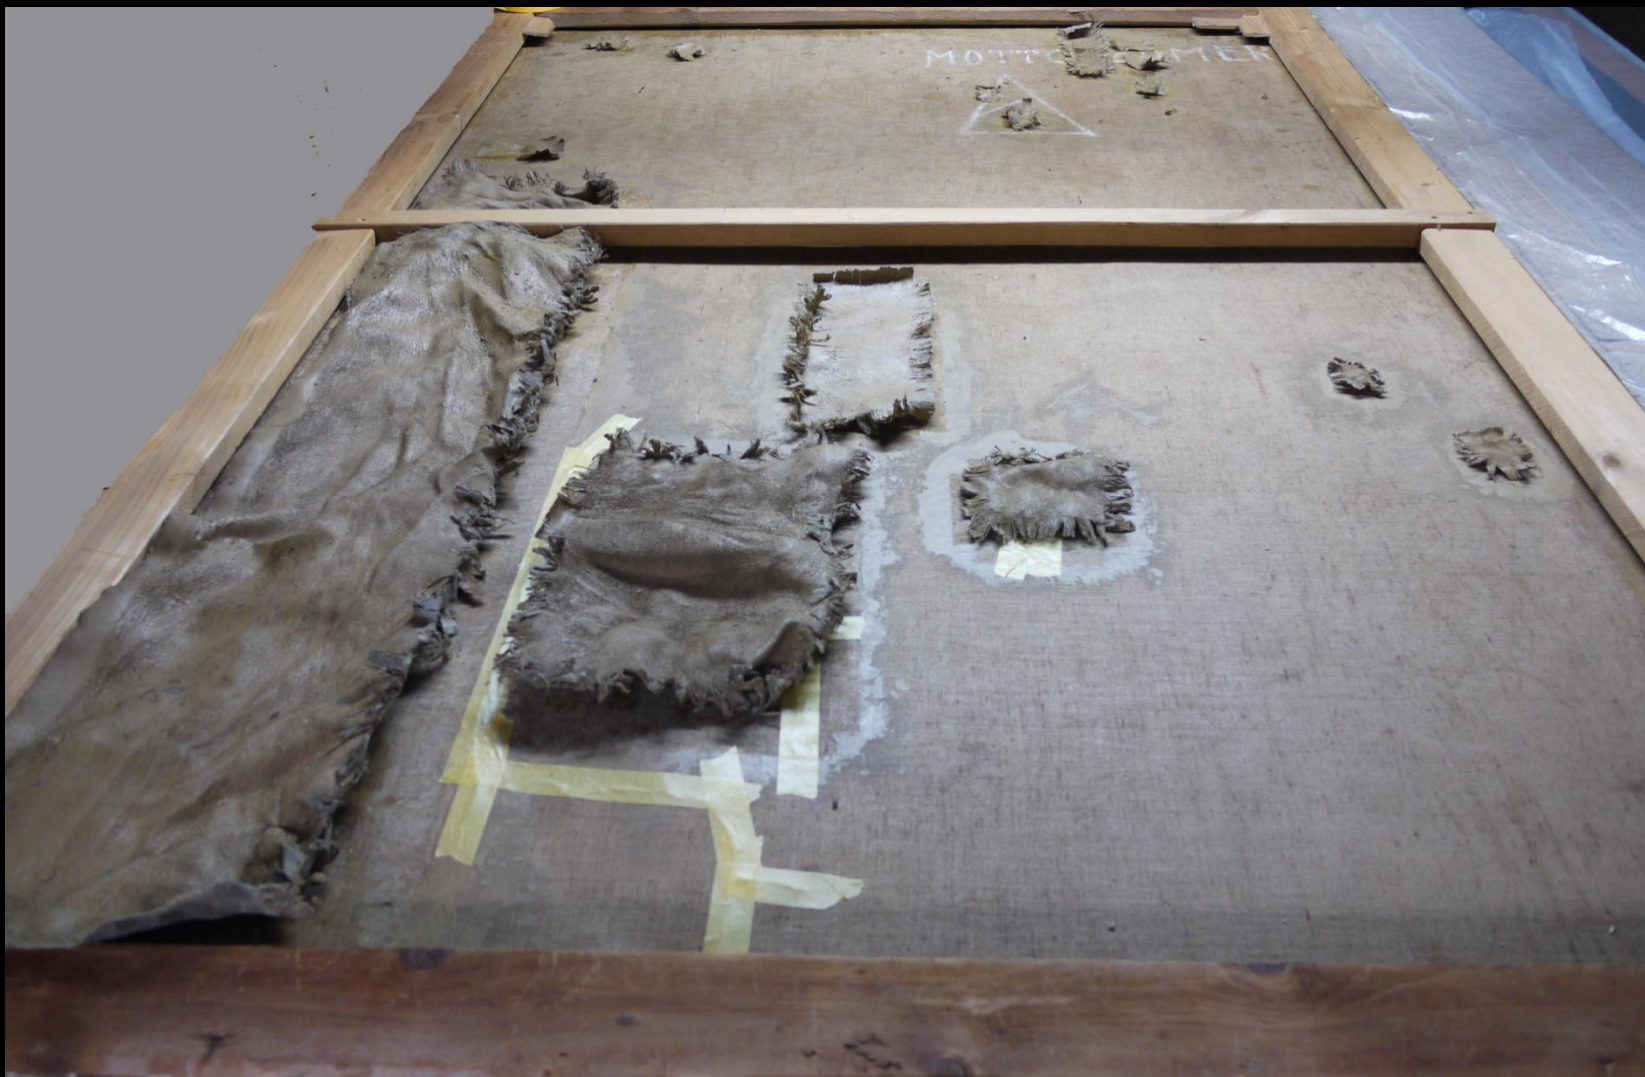
Nadat de vernislaag aan de voorzijde is verwijderd, overgegaan tot het verwijderen van alle steundoeken aan de achterzijde van het schilderij. Dit is nodig om vervolgbehandelingen mogelijk te maken. De doeken zijn vastgehecht door middel van een mengsel van was/hars.

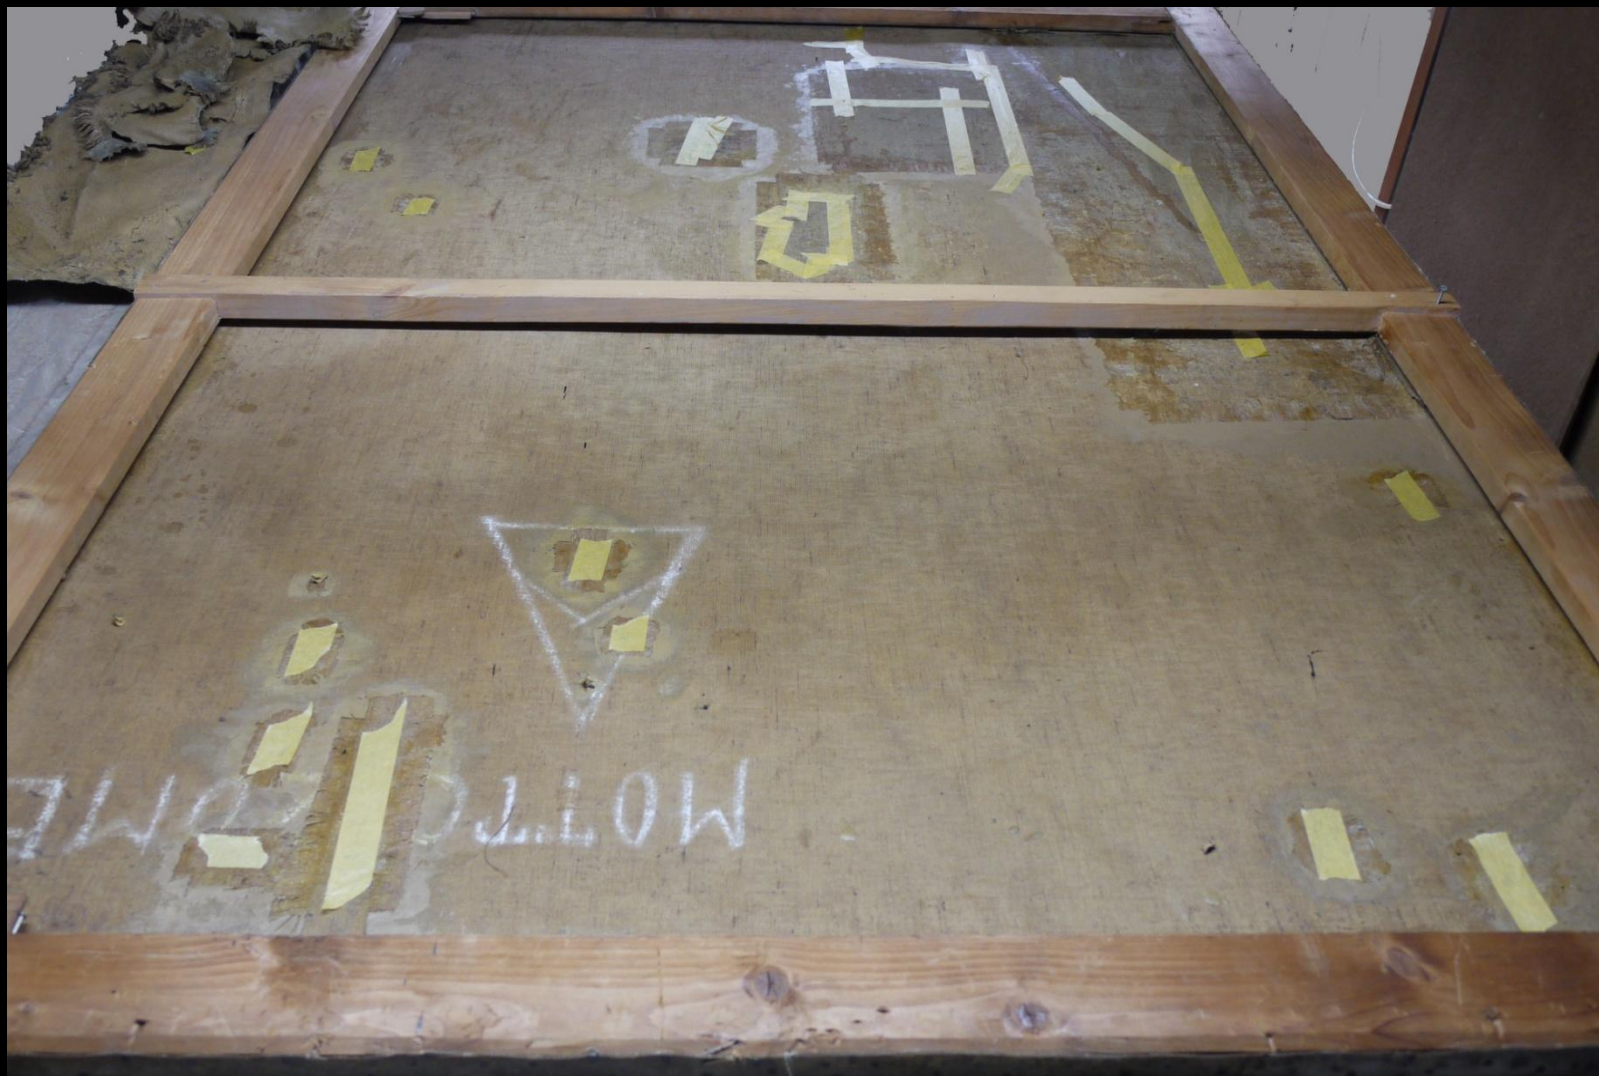
De achterzijde van het schilderij na verwijdering van de steundoeken. Zoals eerder vermeld waren menige steundoeken totaal overbodig of veel te groot uitgevoerd.

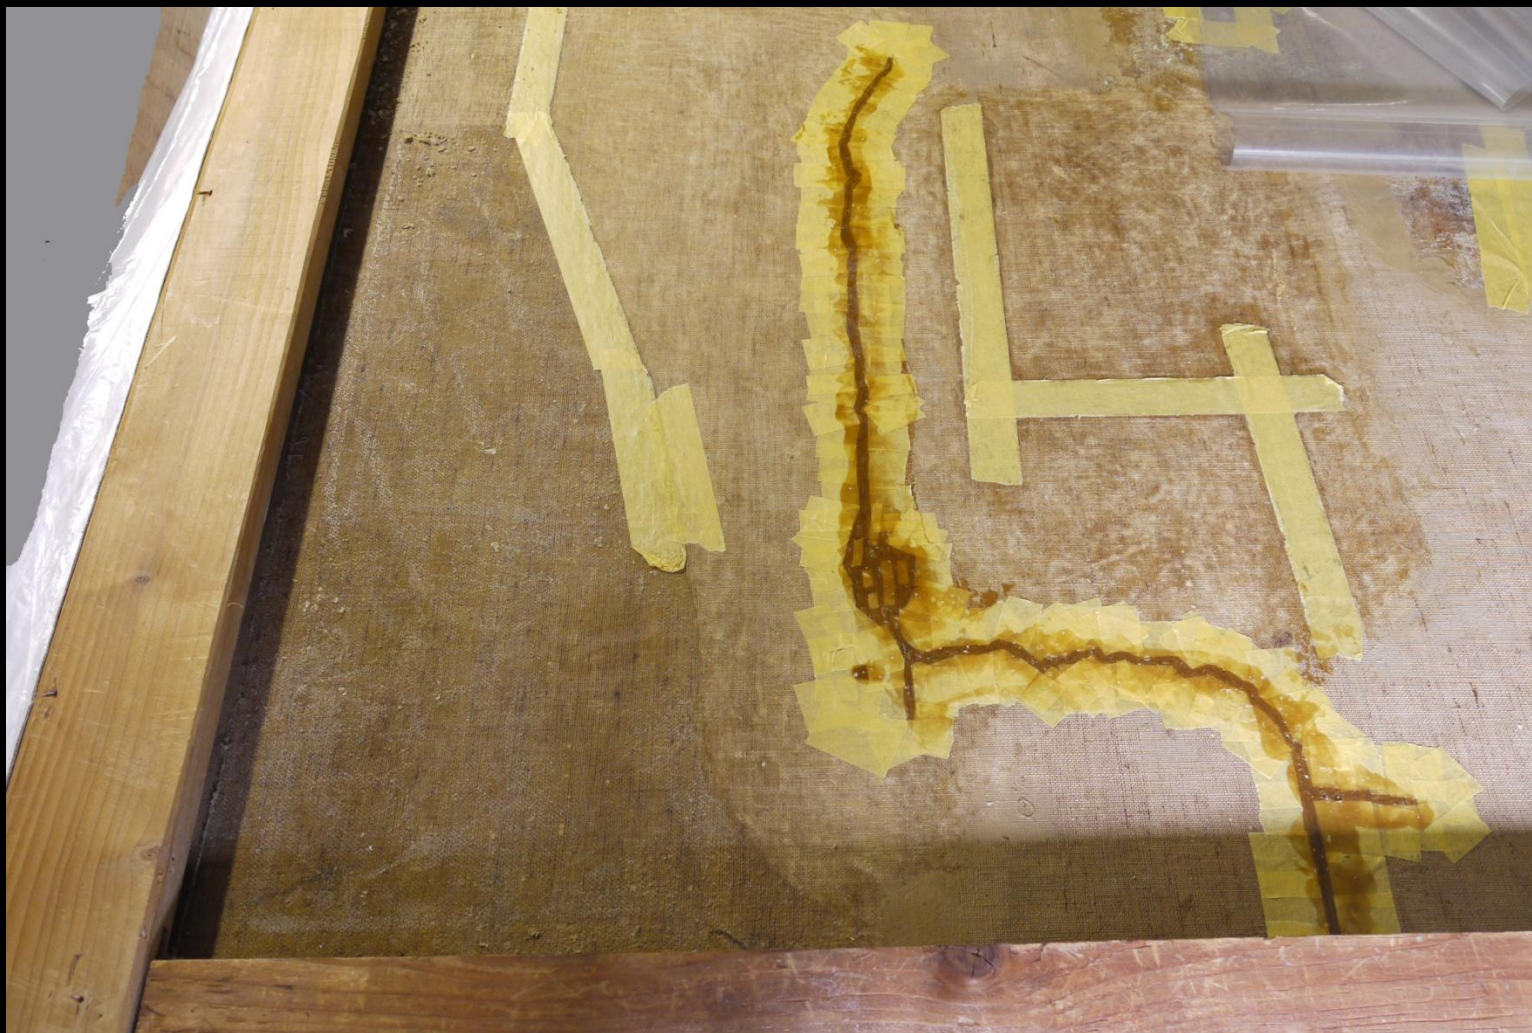
Primaire reden van de restauratie betrof een scheur in het schilderij, ontstaan onder uitoefening van mechanische druk.
De totale grootte van de scheur betreft ongeveer 76 centimeter.

Een detailopname van de scheur in het schilderij. Linksonder in de scheur is te zien dat het doek zich inmiddels aan het deformereren is en naar achteren is omgekruld. Het is dus zaak dat op korte termijn de hechting van de weefseldelen weer plaatsvindt.

De scheur in het schilderij gerepareerd. Teneinde de lijm versneld te laten polymeriseren, deze gedurende 24 uur verwarmd.

De scheur na hechting van de weefseldelen (zichtbaar daar waar een lichtelijk donkere lijn zichtbaar is)

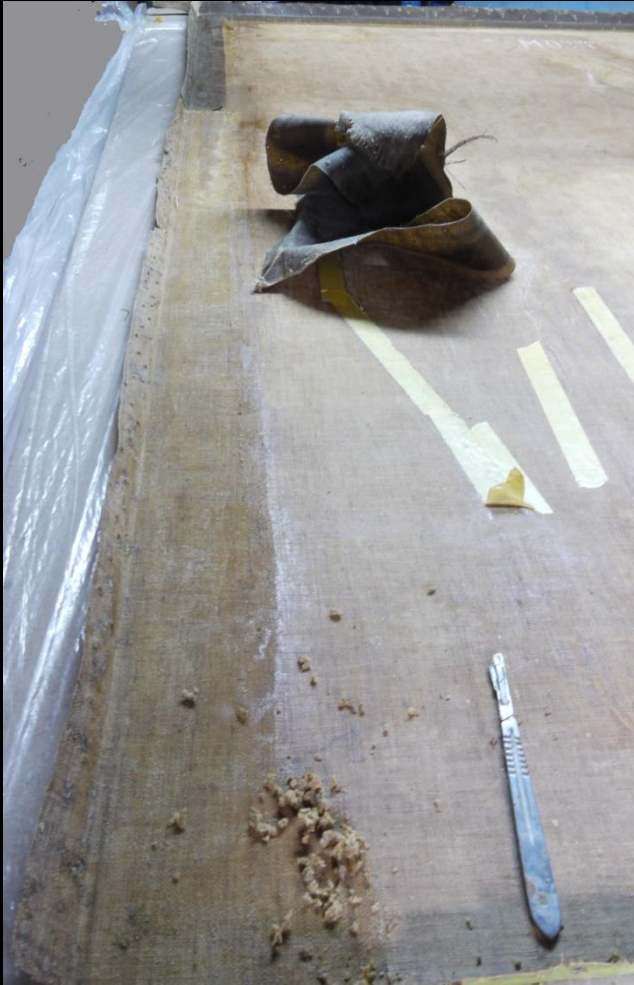
Nadat het schilderij is losgemaakt van het spieraam, blijkt dat er rondom een randbedoeeking is uitgevoerd. Dit aangezien de opspanranden van het doek onvoldoende sterk waren. Ook deze randbedoeeking dient volledig te worden verwijderd.

Opnamen van de verschillende stadia van bewerking.

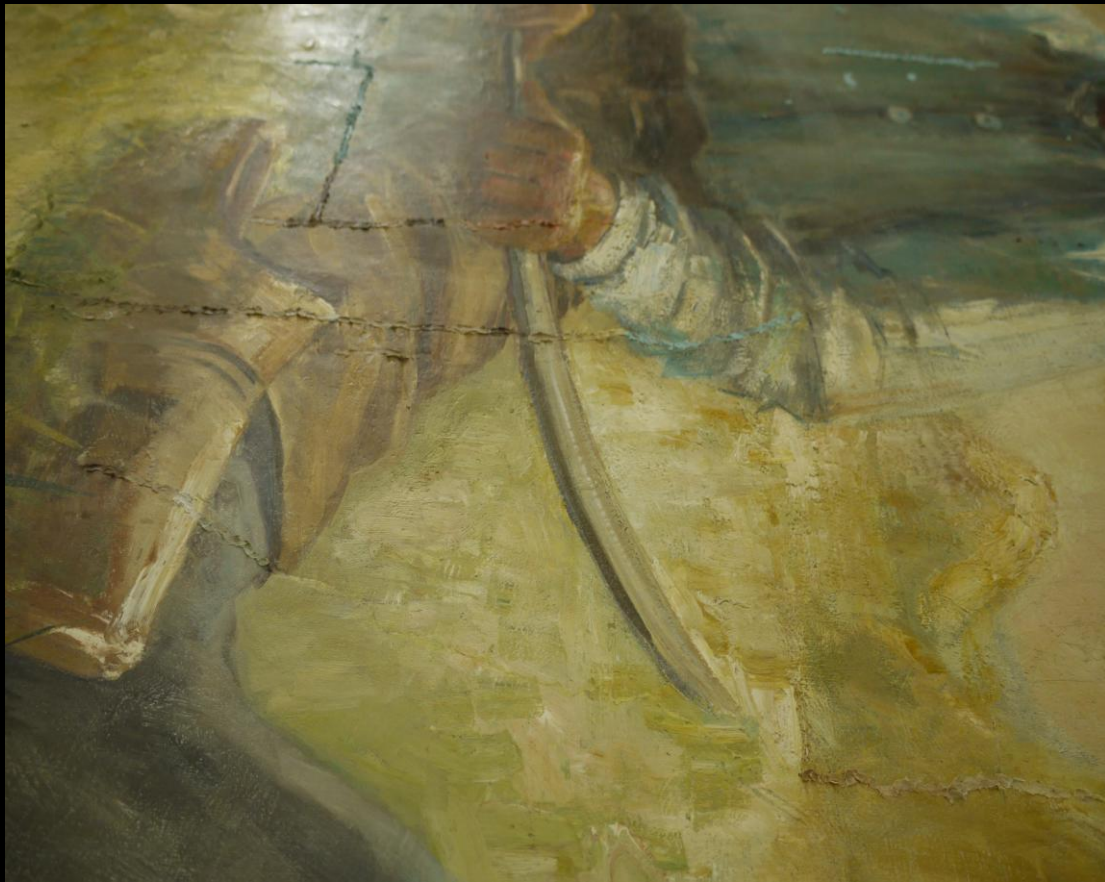
Overzicht van een aantal scheuren en gaten in het schilderij.
